## 改善箇所説明図

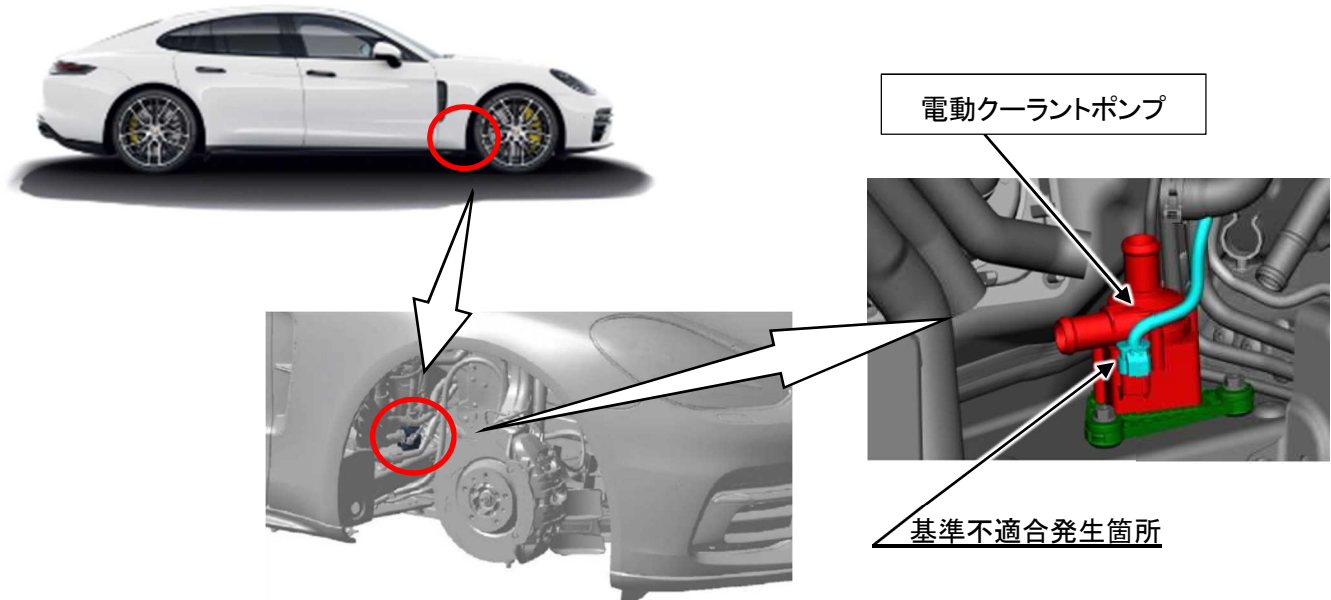
注：□内は交換する部品を示す

エアコン用の電動クーラントポンプにおいて、シーリングの設計が不適切なため、シール性が不足しており、ポンプのコントロールユニット部に湿気が入り、ポンプ内部で短絡が発生する場合がある。そのため、ヒーターの機能が停止し、そのままの状態で使用を続けると、ポンプのコネクタの過熱により、最悪の場合、火災に至るおそれがある。

全車両、電動クーラントポンプを交換すると共に、コネクタを点検し、必要に応じて交換する。

識別：改善済車両には車台番号打刻 11 桁目の下に黄色ペイントを塗布する。
