## 改善箇所説明図

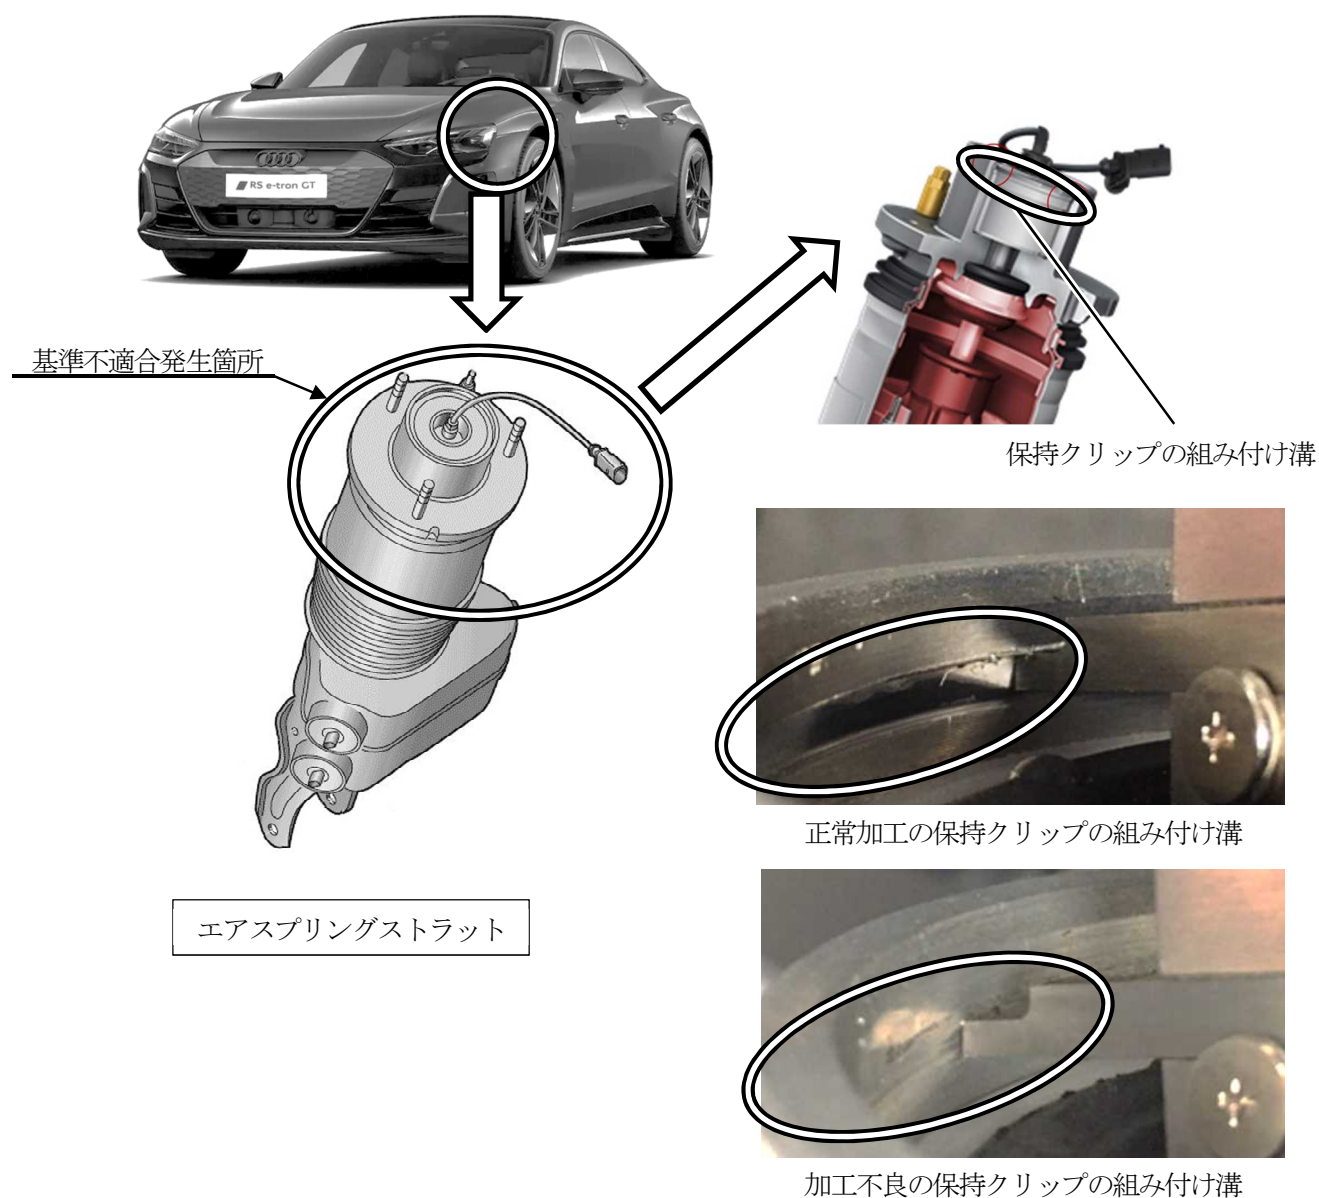
注：  は、点検し、交換する部品を示す。

緩衝装置のエアスプリングストラットにおいて、製造時に当該ストラットの加工不良により、保持クリップを組み付ける溝が正しく加工されていないものがある。そのため、保持クリップが溝に確実に嵌っておらず、最悪の場合、当該クリップが外れ、エアスプリングがストラットと分離してしまうことがある。そのため、エアスプリングのエアが抜けスプリング機能が失陥することで車両が傾き、ハンドルの操作性が低下するおそれがある。

全車両、左側エアスプリングストラットの保持クリップの組み付け状態を確認し、確実に組み付けられていない場合は、左側エアスプリングストラットを良品と交換する。

識別：「42M4」と記入したキャンペーンステッカーを車両に貼付する。
