## 改善箇所説明図

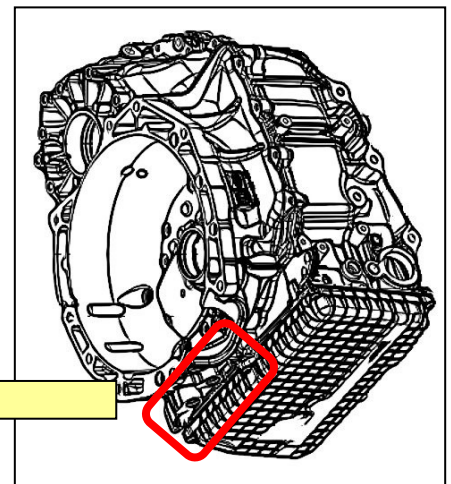
オートマチックトランスミッション

オートマチックトランスミッションにおいて、製造管理が不適切なため、オイルクーラーホースに接続されずに保護キャップで塞がれているものがある。そのため、トランスミッションオイルが十分に冷却されず、トランスミッション温度警告灯が点灯し、最悪の場合オイルクーラーホースの接続部の保護キャップが外れ、オイルが漏れる恐れがある。

全車両、オートマチックトランスミッションを点検し、オイルクーラーホースが接続されていない場合は、オイルクーラーホースを接続する。
