## 改善箇所説明図

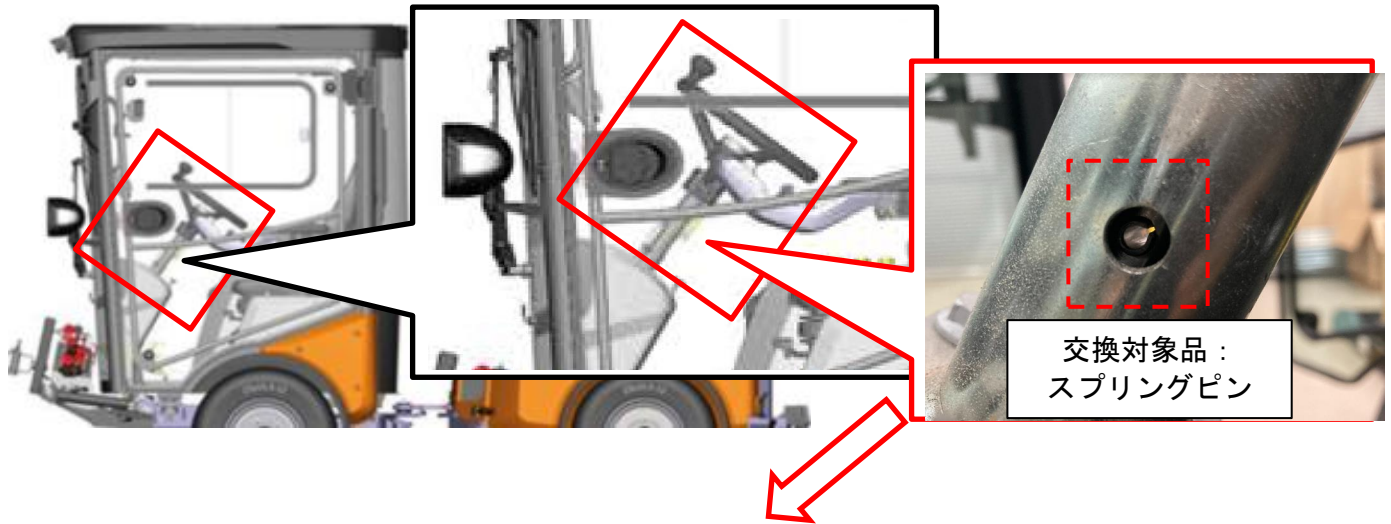
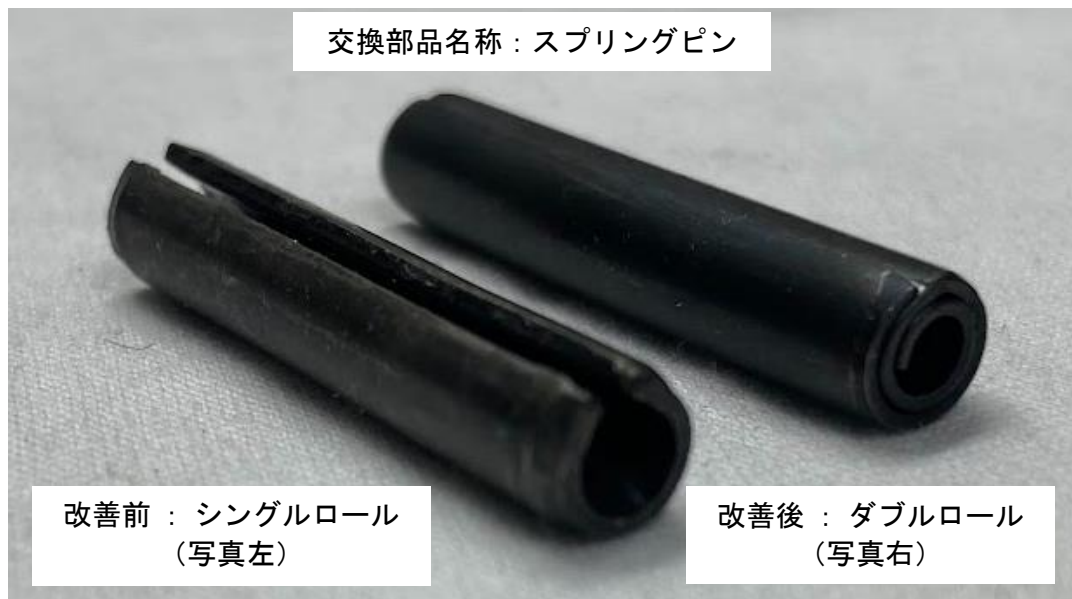
かじ取り装置において、ステアリングハンドルのスプライン機構を固定するスプリングピンの強度が不足しているものがある。そのため、そのまま使用を続けると継続的且つ大きな力がかかった際に、ピンが剪断し、最悪の場合、かじ取り操作が不能になるおそれがある。

全車両、対策品のスプリングピンに交換する。

注：      は交換する部品を示す。
