## 改善箇所説明図

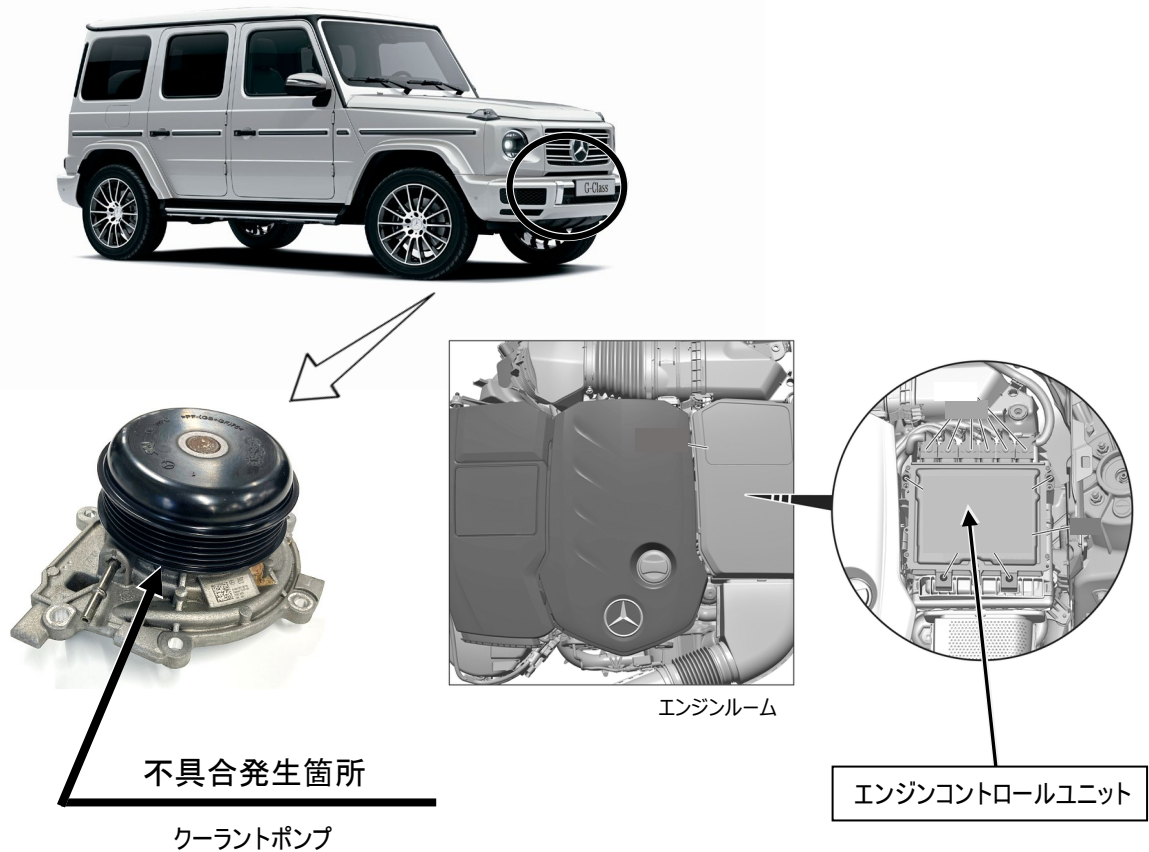
注：  は、制御プログラムを対策仕様に書き換える部位を示す。

ディーゼルエンジンに搭載されているクーラントポンプにおいて、軸受けシールの設計が不適切なため、作動の制御が行われている負圧回路へ冷却水が浸入し、負圧回路の関連部品が作動不良を起こすことがある。そのため、エンジン警告灯(MIL)が点灯する、出力が低下する、ブレーキ倍力装置の機能が低下する等の不具合が発生し、排気ガスの再循環装置(EGR)制御用の電磁バルブに作動不良が発生した場合においては、MIL 点灯と共に排ガスが悪化し、更に短絡が発生すると発熱して周囲を溶損させることで、最悪の場合、火災に至るおそれがある。

全車両、EGR 制御用の電磁バルブを新品に交換し、エンジンコントロールユニットの制御プログラムを対策プログラムに書き換える。また、負圧回路の点検を行い、冷却水やエンジンオイルが浸入している関連部品は、新品に交換を行う。

識別：車台番号の付近に黄色の識別ペイントを塗布する
