## 改善箇所説明図

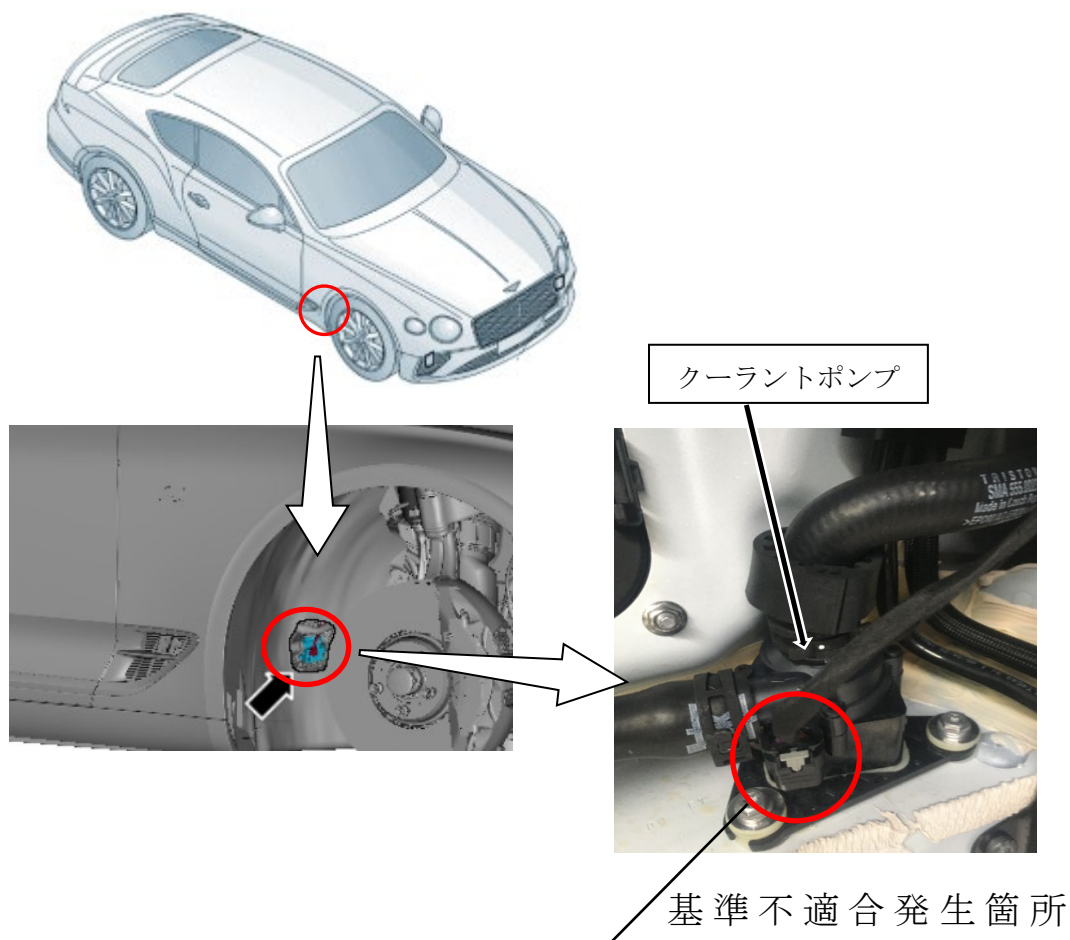
エアコン用の電動クーラントポンプにおいて、内部に発生した負圧を逃がす設計が不適切なため、当該ポンプ内部の電気コネクタ部に湿気が入り、電気回路が短絡することがある。そのため、当該ポンプの作動が停止することによりアイドリング時にデフロスタ機能が低下し、そのままの状態で使用を続けると、ポンプのコネクタ部が過熱し、最悪の場合、火災に至るおそれがある。

は交換する部品を示す。

全車両、電動クーラントポンプを交換すると共に、コネクタを点検し、必要に応じて交換する。

識別：バッテリーのベンチレーションホースに白色のペイントを塗布する。
