## 改善箇所説明図

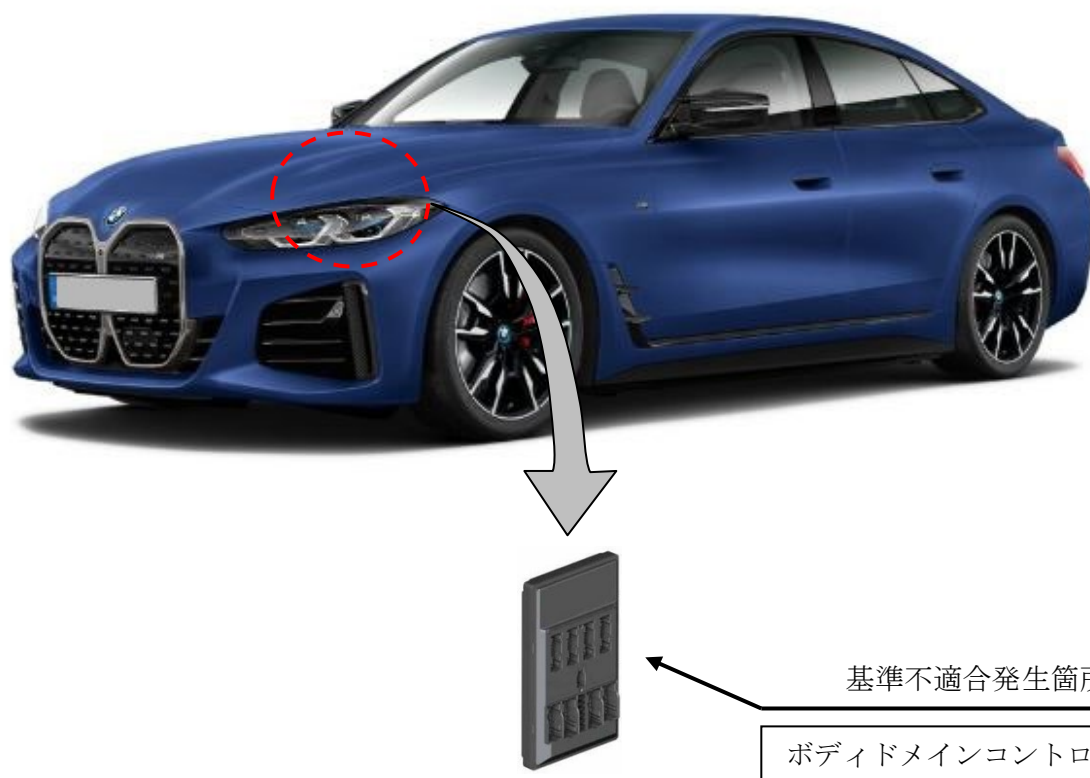
注)  は、初期化する部品を示す。

ボディドメインコントローラー（BDC）を交換した車両において、交換の作業指示が不適切なため、車両データの初期化を実施しないまま作業を完了している。このため、速度に応じて自動作動するドアロックが機能しないことから、道路運送車両の保安基準に適合しない。

（保安基準第18条第2項及び同条第3項）

全車両、ボディドメインコントローラー（BDC）の車両データを初期化する。

識別：左フロントドアロアヒンジ取り付けボルト（下側）の頭に白ペンを塗布する。
