## 改善箇所説明図

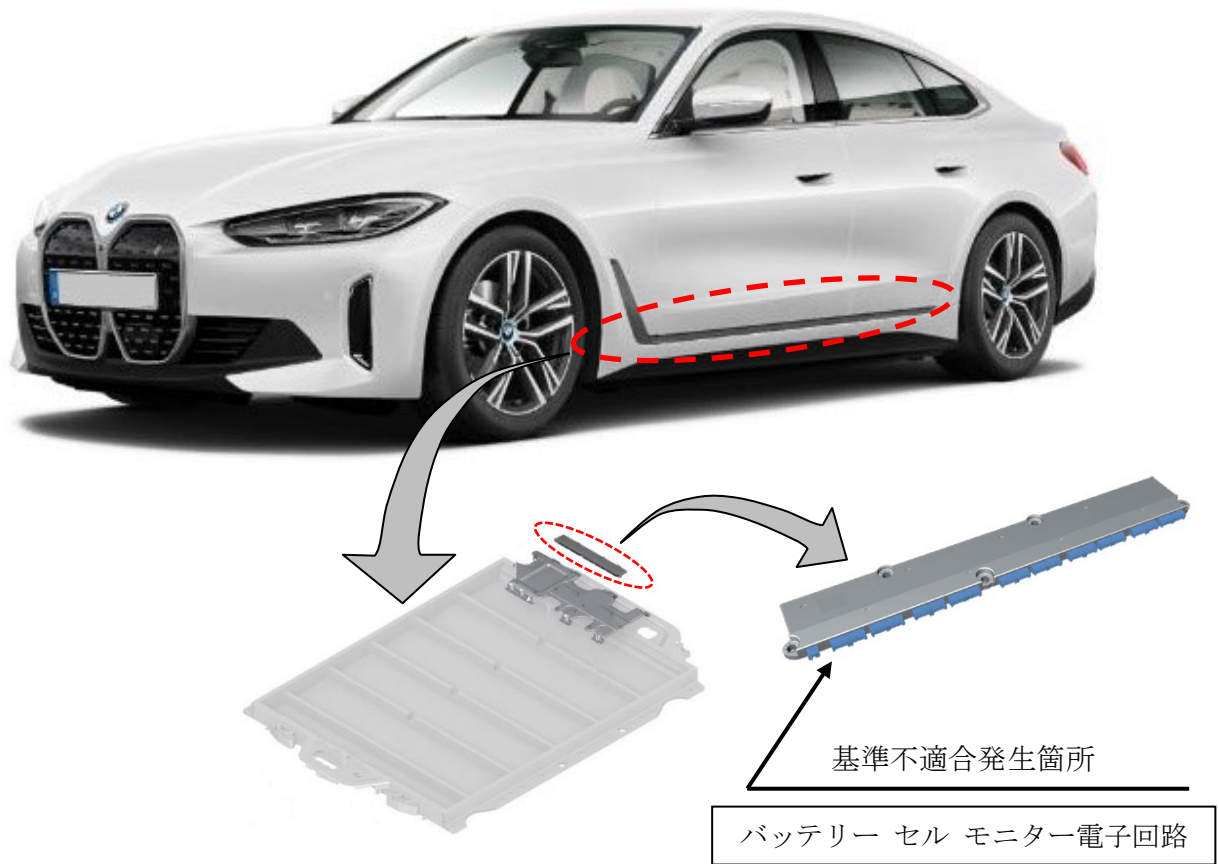
注)  は、交換する部品を示す。

バッテリー セル モニター電子回路製造時に、内部のコネクターが正しく取り付けられなかった可能性がある。そのため、警告灯が点灯せず高電圧バッテリーがシャットダウンし、駆動力が喪失し惰性走行になるおそれがある。

全車両、バッテリー セル モニター電子回路を良品に交換する。

識別：作業完了車は、左フロントドアアヒンジ取り付けボルト（下側）の頭に白ペンを塗布する。
