# 改善箇所説明図

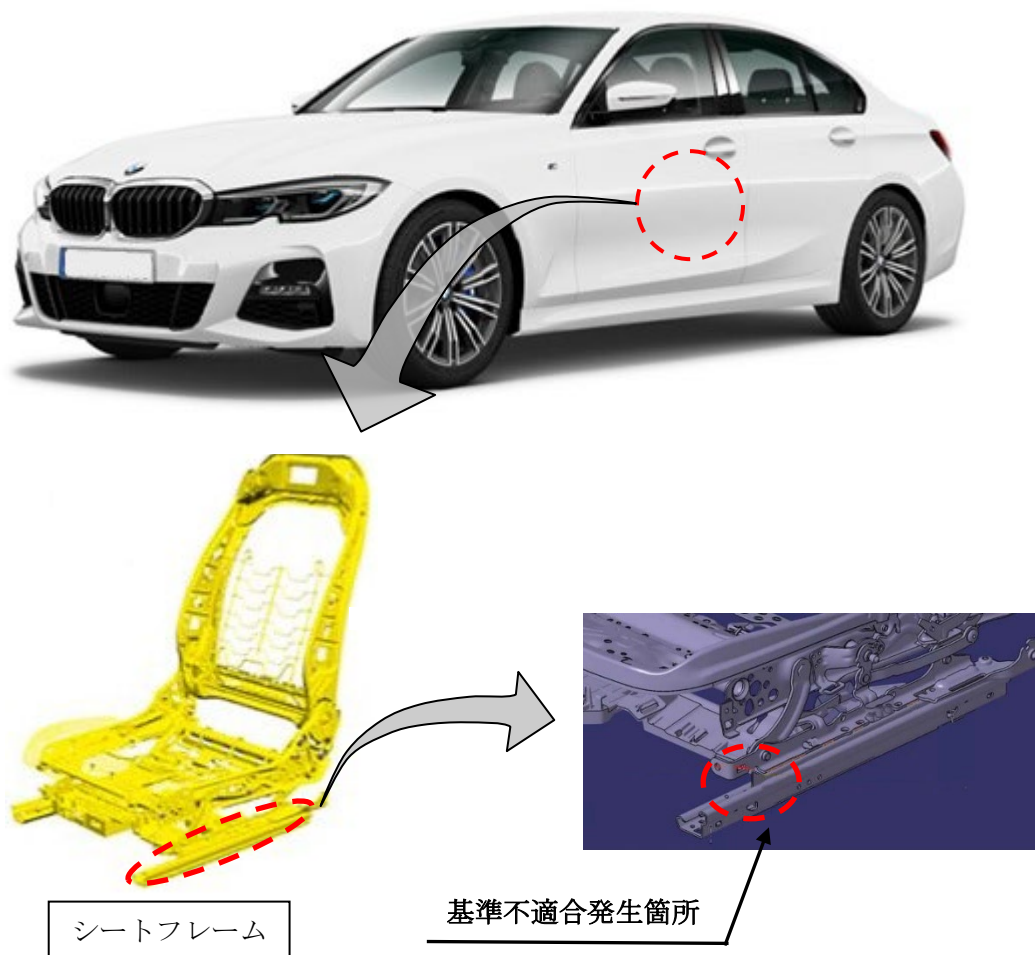
注)  は、交換する部品を示す。

助手席シートフレームにおいて、部材加工工程に不備があり、アウターブラケットが湾曲した状態でシートフレームへ溶接されたことにより溶接不良となっているものがある。そのため、走行振動により溶接部分が破損し、シートの安定性が失われるおそれがある。

シート フレームとバックレスト フレームを良品に交換する。

識別：左フロントドアのロウヒンジのボルト(頭)に白ペイントを塗布する。
