## 改善箇所説明図

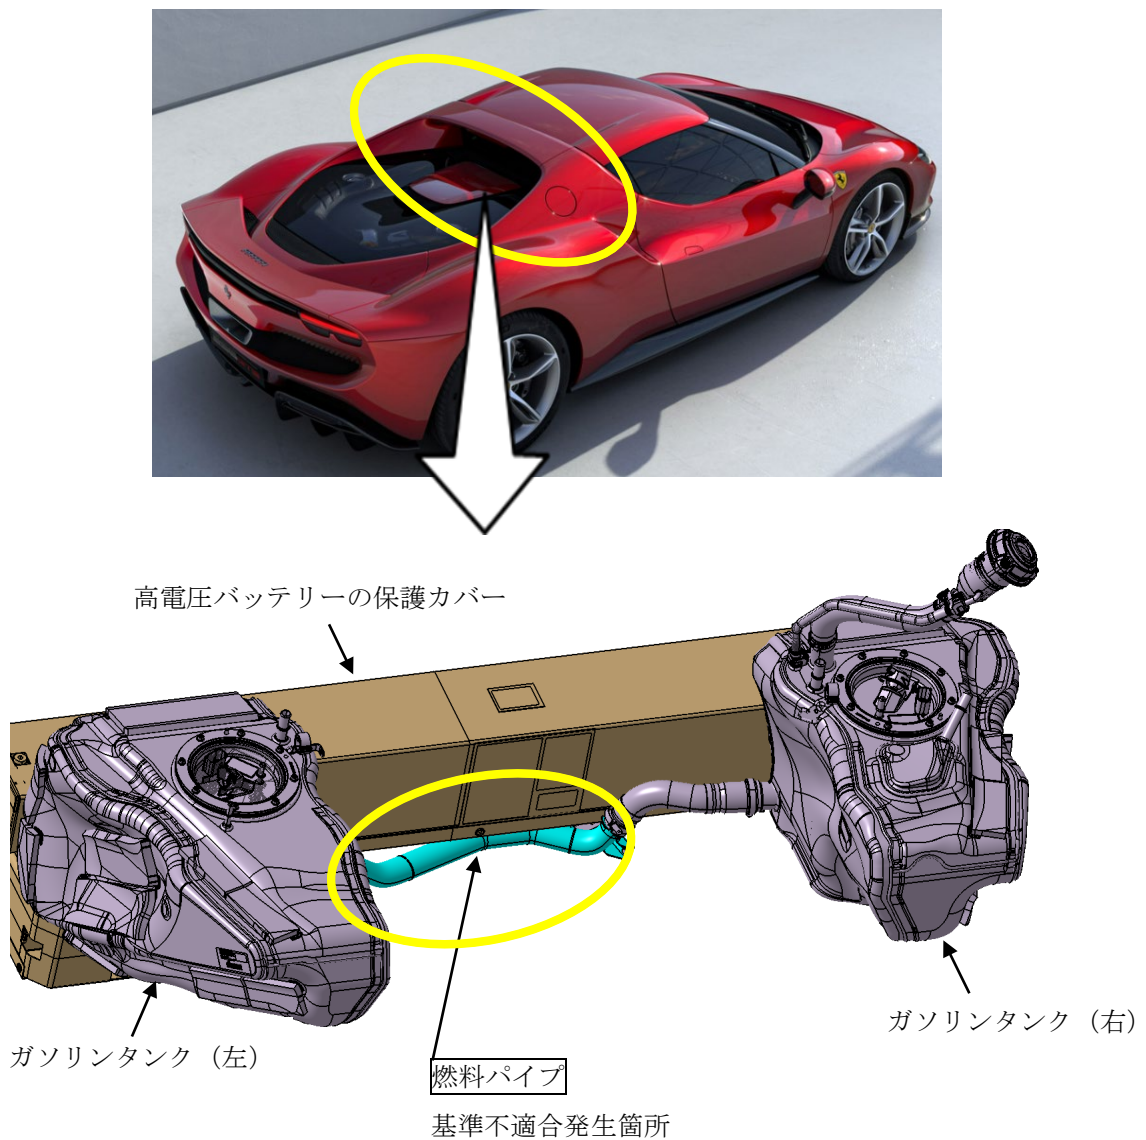
燃料装置において、設計時の耐食性能検討が不十分なため、左右のガソリントank間の燃料パイプ(アルミニウム製)と高電圧バッテリーの保護カバー(ステンレスを含むグラスファイバー製)の異なる金属が接触することにより腐食が発生し、燃料パイプから燃料が漏れるおそれがある。最悪の場合、火災に至る可能性がある。

全車両、燃料パイプを対策品に交換する。

識別：車台番号打刻の右側に黄色の識別ペイントを塗布する
