## 改善箇所説明図

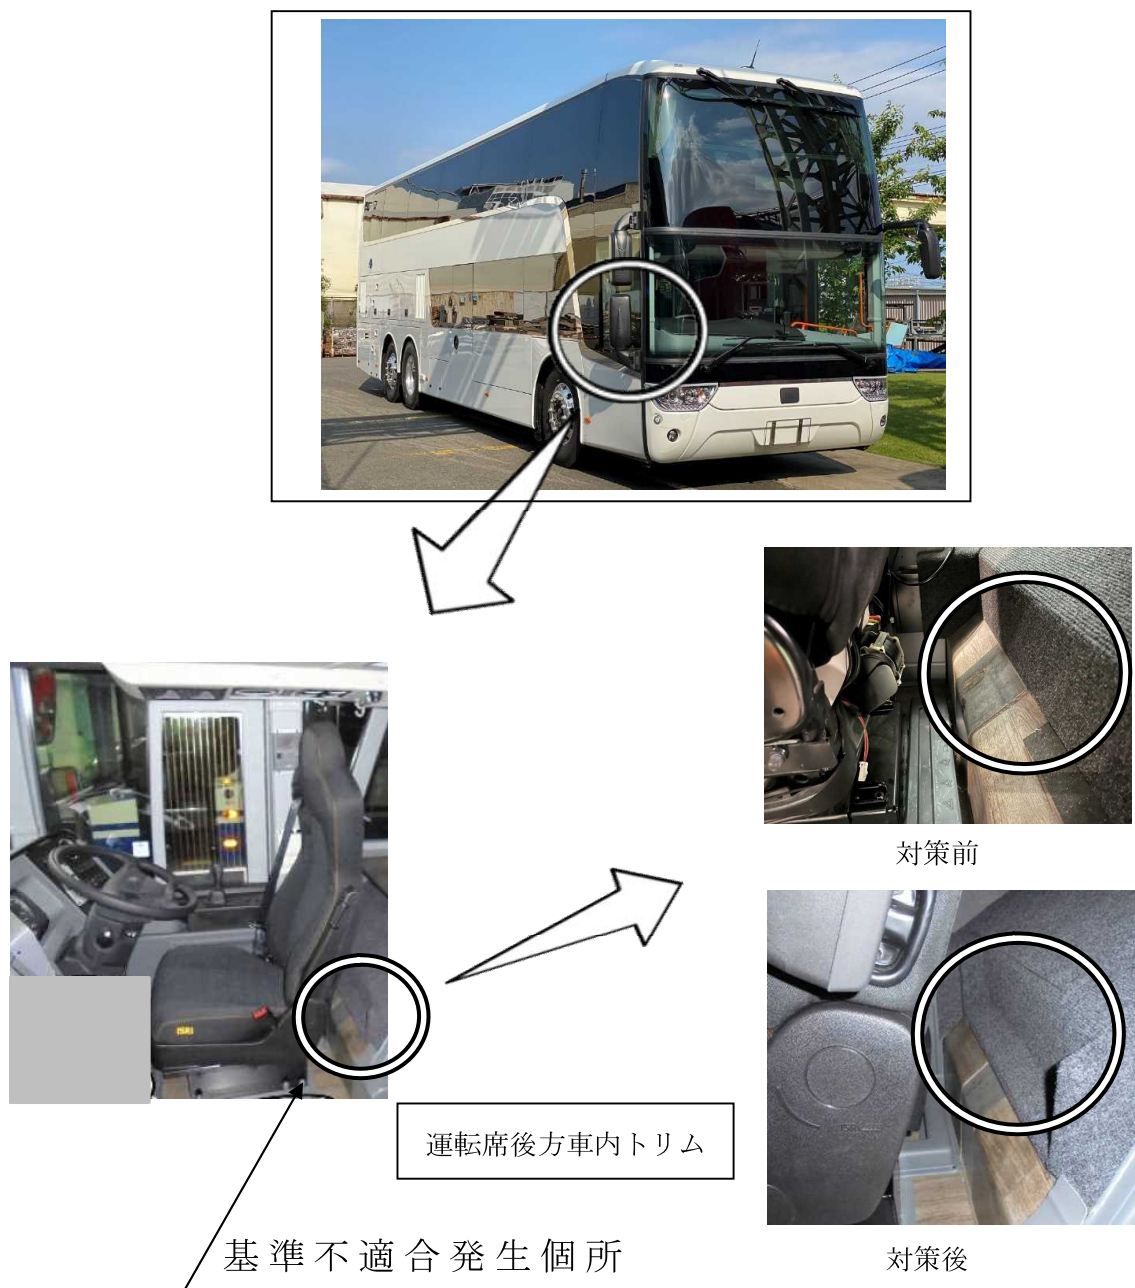
運転席とその後方の車内トリムとの設計が不適切なため、乗降時に運転席を最後端まで下げると運転席背面に取り付けられているシートベルト巻取り装置のカバーと車内トリムが干渉することがある。このため、そのままの状態で使用を続けると、最悪の場合、シートベルトが巻取り装置内で干渉し引き出せなくなるおそれがある。

全車両、当該トリムを加工し隙間を確保する。
