## 改善箇所説明図

ハイブリッドオートマチックトランスミッション

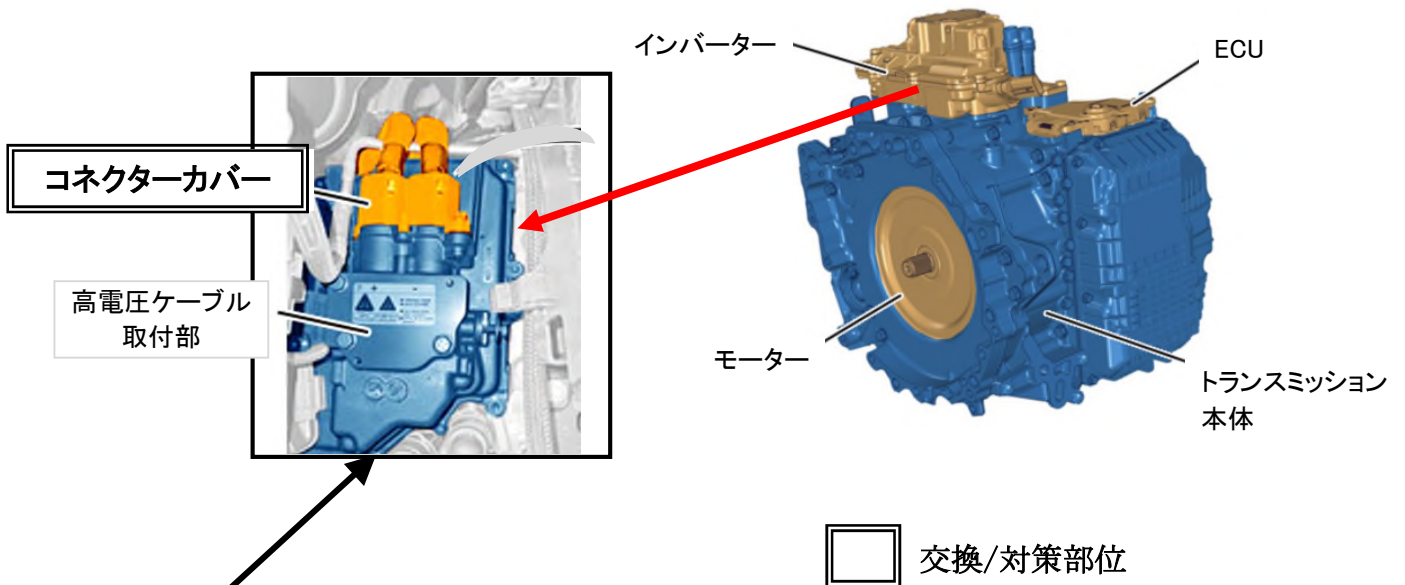
基準不適合部位

ハイブリッドシステムのインバーターにおいて、高電圧ケーブルのコネクターカバーの組み付けが不適切なため、水分がトランスミッションのインバーター部に侵入し、短絡が発生するおそれがある。このためエンジン警告灯が点灯するとともに、セーフモードによりモーター駆動が停止する。

全車両、コネクターカバーの組み付け状態を点検し、不適切な場合は組み付けなおす。

識別：車台番号打刻の車台番号の最左から2桁目の上部に黄色のペイントを塗る。
