## 改善箇所説明図

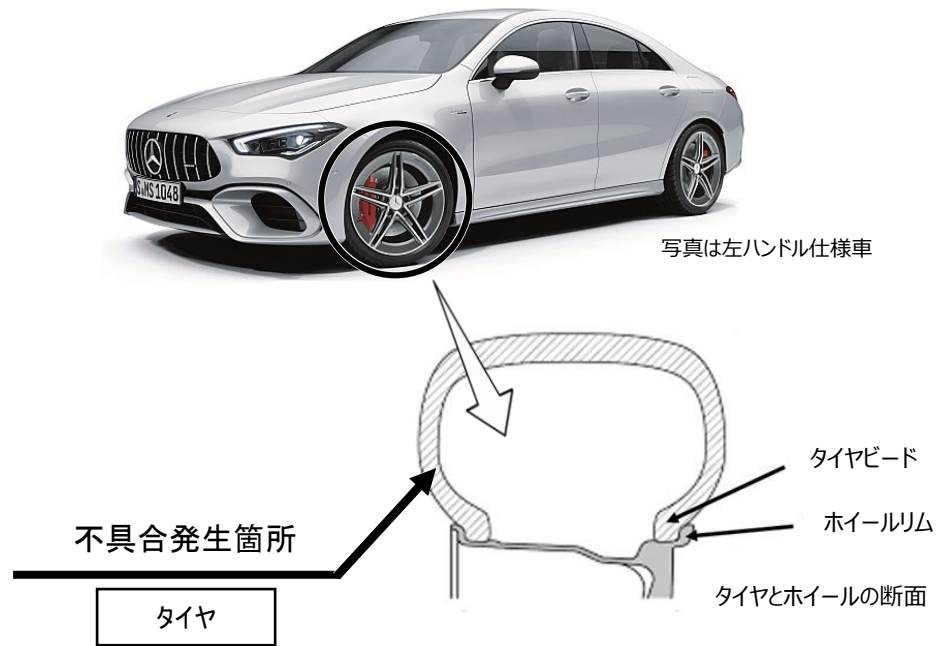
注：  は、交換する部位を示す。

タイヤにおいて、製造管理が不適切なため、ビードの厚さが不均一なものがある。そのため、ビードがホイールリムに均一に接触しないため空気漏れが発生し、走行中にかかる力によっては急激に空気が抜けることで、最悪の場合、操縦安定性を損なうおそれがある。

全車両、4 輪のタイヤを新品に交換する。

識別：車台番号の付近に黄色の識別ペイントを塗布する
