## 改善箇所説明図

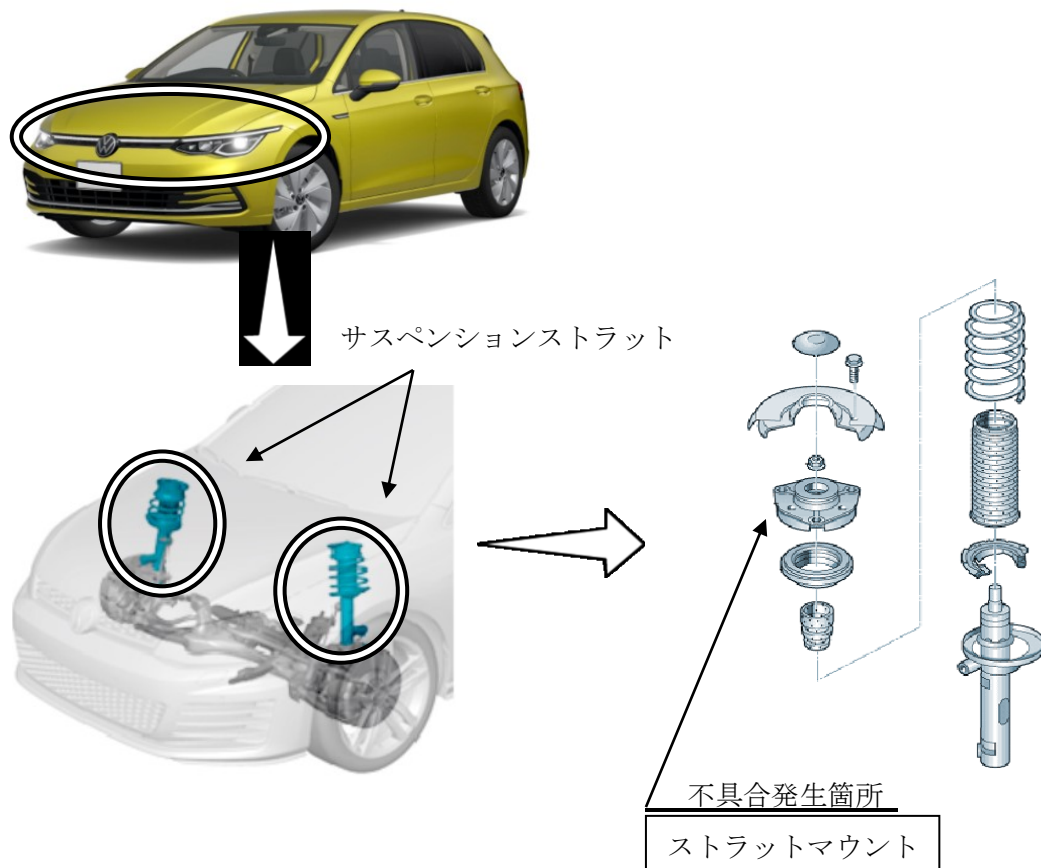
注：  は、点検の結果、交換する部品を示す。

フロントサスペンションのストラットマウントにおいて、圧入ナットの製造工程の設備管理が不適切なため、ストラットマウントが変形しているものがある。そのため、車体とストラットのボルト接続の一部が不十分なものがあり、そのまま使用を続けるとボルトが緩み、最悪の場合、走行安定性が低下するおそれがある。

全車両、該当するストラットマウントの組付け状態を点検し、変形が認められた場合は、ストラットマウントを新品に交換する。
