## 改善箇所説明図

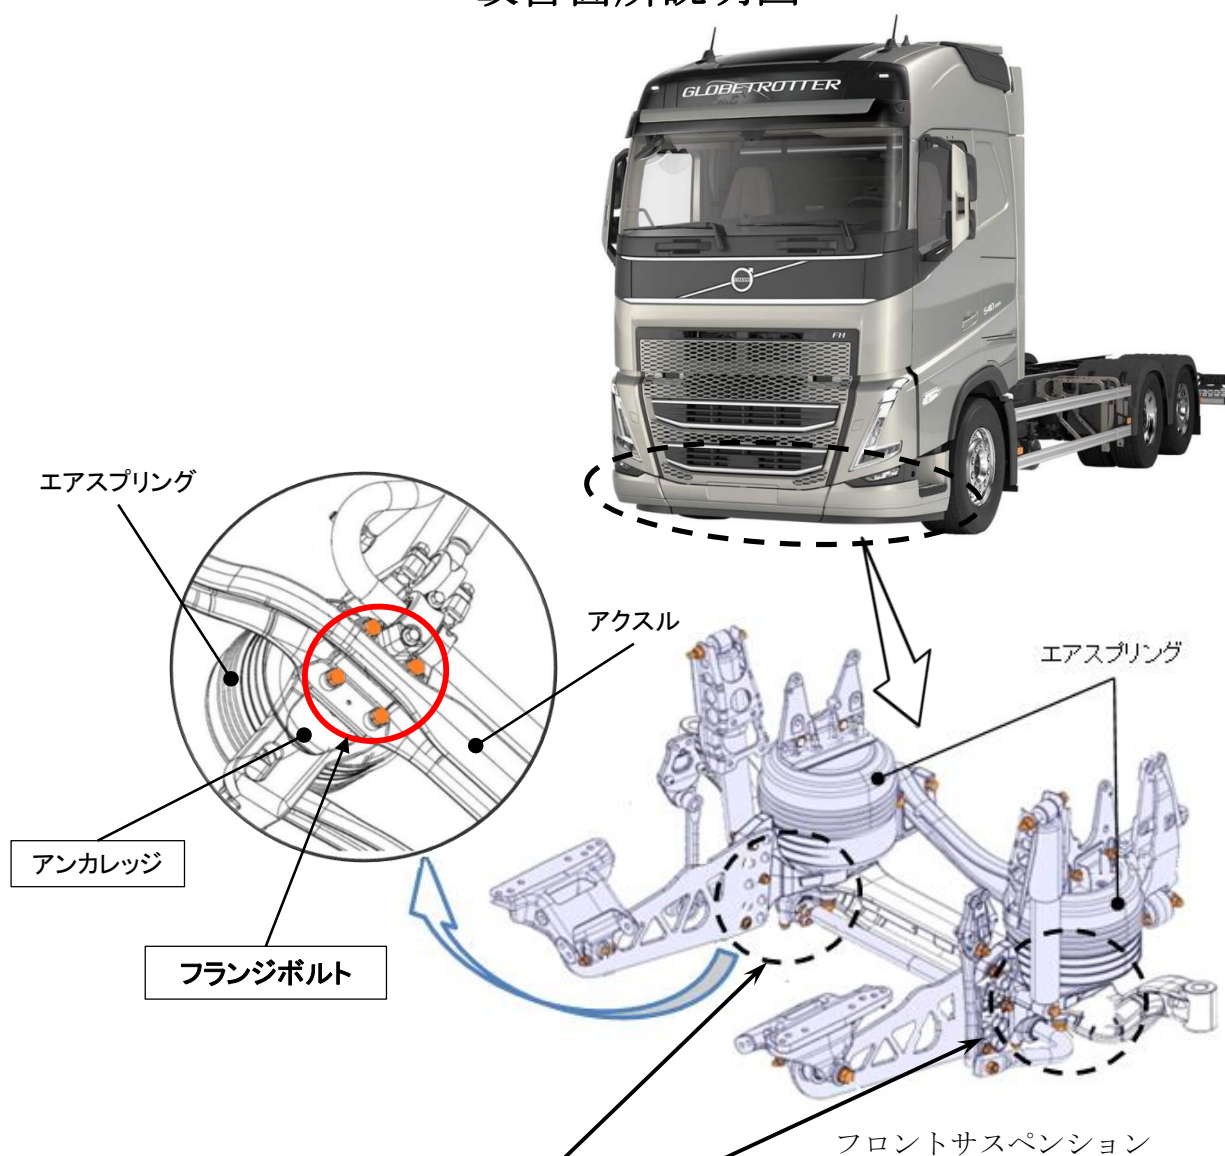
フロントエアサスペンション仕様車において、エアスプリングをフロントアクスル上で支えるアンカレッジの固定ボルト締付けトルクが不適切なため、走行振動等によって当該ボルトが緩むことがある。そのため、そのままの状態を使用続けると、当該ボルトが脱落しアンカレッジがフロントアクスルから外れ、最悪の場合、走行安定性が損なわれ、事故に至るおそれがある。

全車両、アンカレッジ固定ボルトの緩みを点検し、適正トルクで増し締めする。  
 なお、緩みがある場合は、アンカレッジを取り外して損傷の有無を確認し、以下の措置をする。  
 ①損傷が無い場合、スペーサとボルトを新品に交換し、適正トルクで締め付ける。  
 ②損傷がある場合、損傷部品及びスペーサとボルトを新品に交換し、適正トルクで締め付ける。

識別：作業完了車には、アンカレッジ固定ボルトの頭部に白色ペイントを塗布する。
