## 改善箇所説明図

### 基準不適合発生箇所

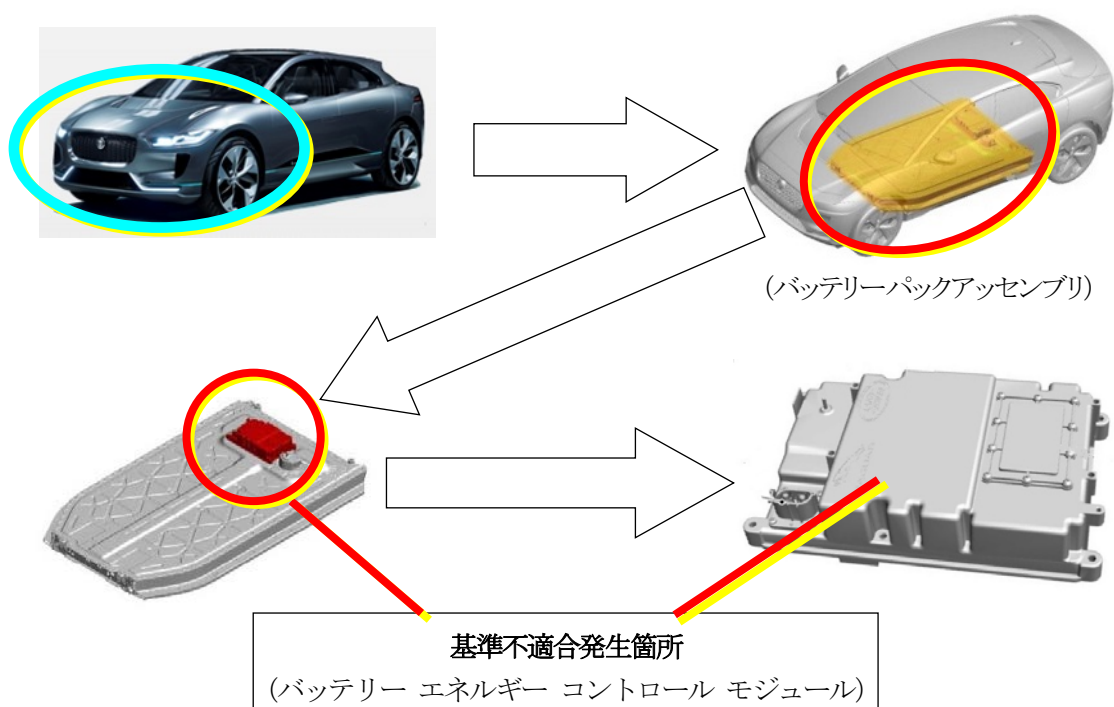
は、プログラム更新部分を示す。

電動機の電源装置において、バッテリー エネルギー コントロール モジュールの制御プログラムが不適切なため、バッテリーパックアッセンブリの熱過負荷状態時に温度異常を監視できないことがある。そのため、警告灯が点灯し、最悪の場合、バッテリーパックアッセンブリ内のリチウムイオン電池より火災が発生するおそれがある。

全車両、バッテリー エネルギー コントロール モジュールの制御プログラムを書き換える。

なお、車両年式によって恒久対策用のソフトウェアの供給に時間を要する事から、①暫定対策用のソフトウェアに書き換え、準備が出来次第、②恒久対策用のソフトウェアに書き換える。

- 1) 助手席ドアのボディ側下部、ドアヒンジボルトに黒ペイントを塗布する。
- 2) 液晶モニターの設定画面で表示させることが出来るプログラムのバージョンが、4.0.0 以上であることにより識別する。
