## 改善箇所説明図

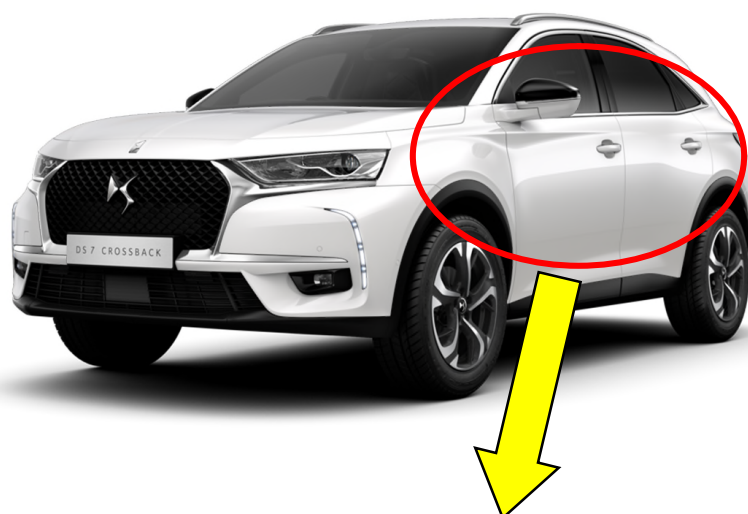
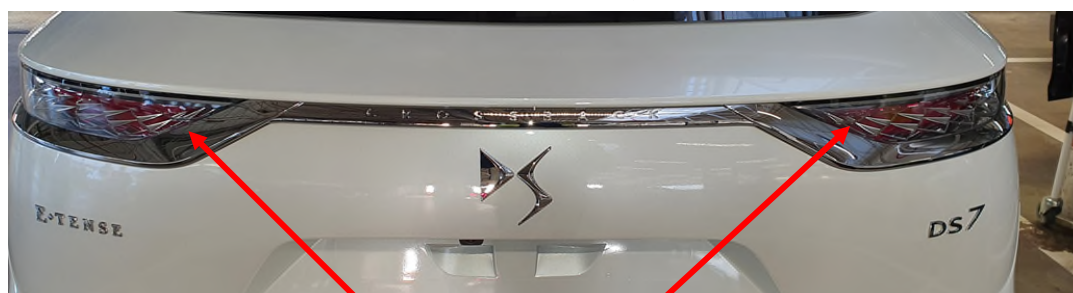
テールランプ

テールランプにおいて、組み付けが不適切なため、テールゲートパネルと強く干渉しているものがある。そのため、テールランプのハウジングが損傷し、雨水等がランプ内部に侵入するおそれがある。最悪の場合、テールランプが点灯しなくなる。

全車両、テールランプのスタッド部にスペーサーを追加する。なお、シャワーテストを行い、テールランプ内に水入りが認められる場合にはテールランプを良品に交換する。
