# 改善箇所説明図

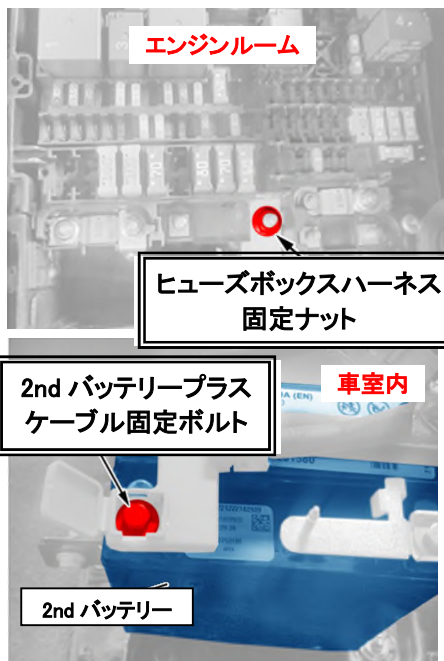
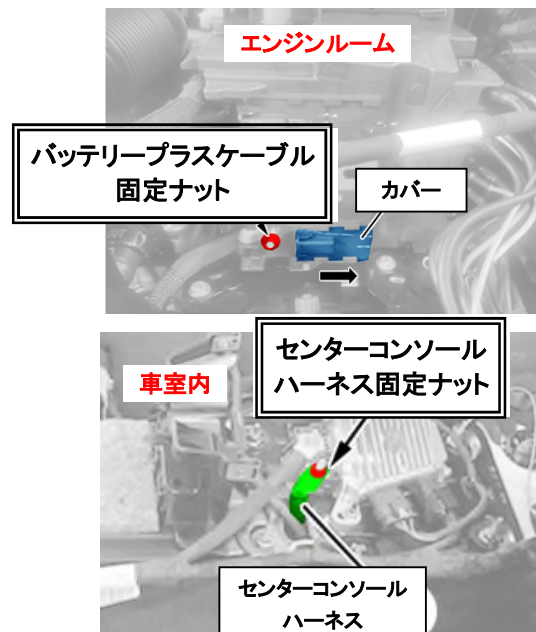
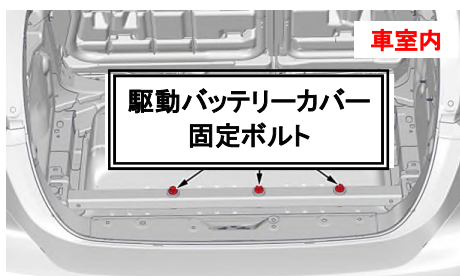
## ①電装系

以下の(基準不適合部位)①②に示す、電装系部品及び操縦系部品を固定するボルト・ナットにおいて、品質管理が不適切なため、締め付けが不足しているものがある。そのため、そのまま使用を続けるとボルト・ナットが緩んで異音が発生し、最悪の場合はエンジン停止、車両火災、操舵不能となるおそれがある。(基準不適合部位)

①電装系: ヒューズボックスハーネス/バッテリープラスケーブル/2nd バッテリープラスケーブル/センターコンソールハーネス/駆動バッテリーカバー

- ①電装系の組み付け修正(固定ボルト・ナットを規定トルクで締め付ける。)
- ②操舵系の組み付け修正(固定ナットを規定トルクで締め付ける。)

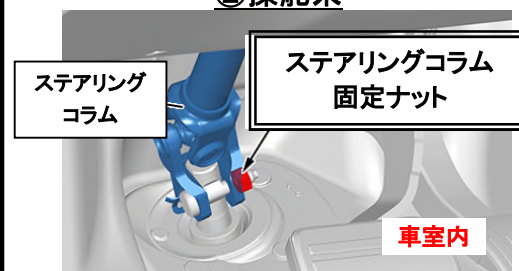
## ②操舵系

②操舵系: ステアリングコラム
