## 改善箇所説明図

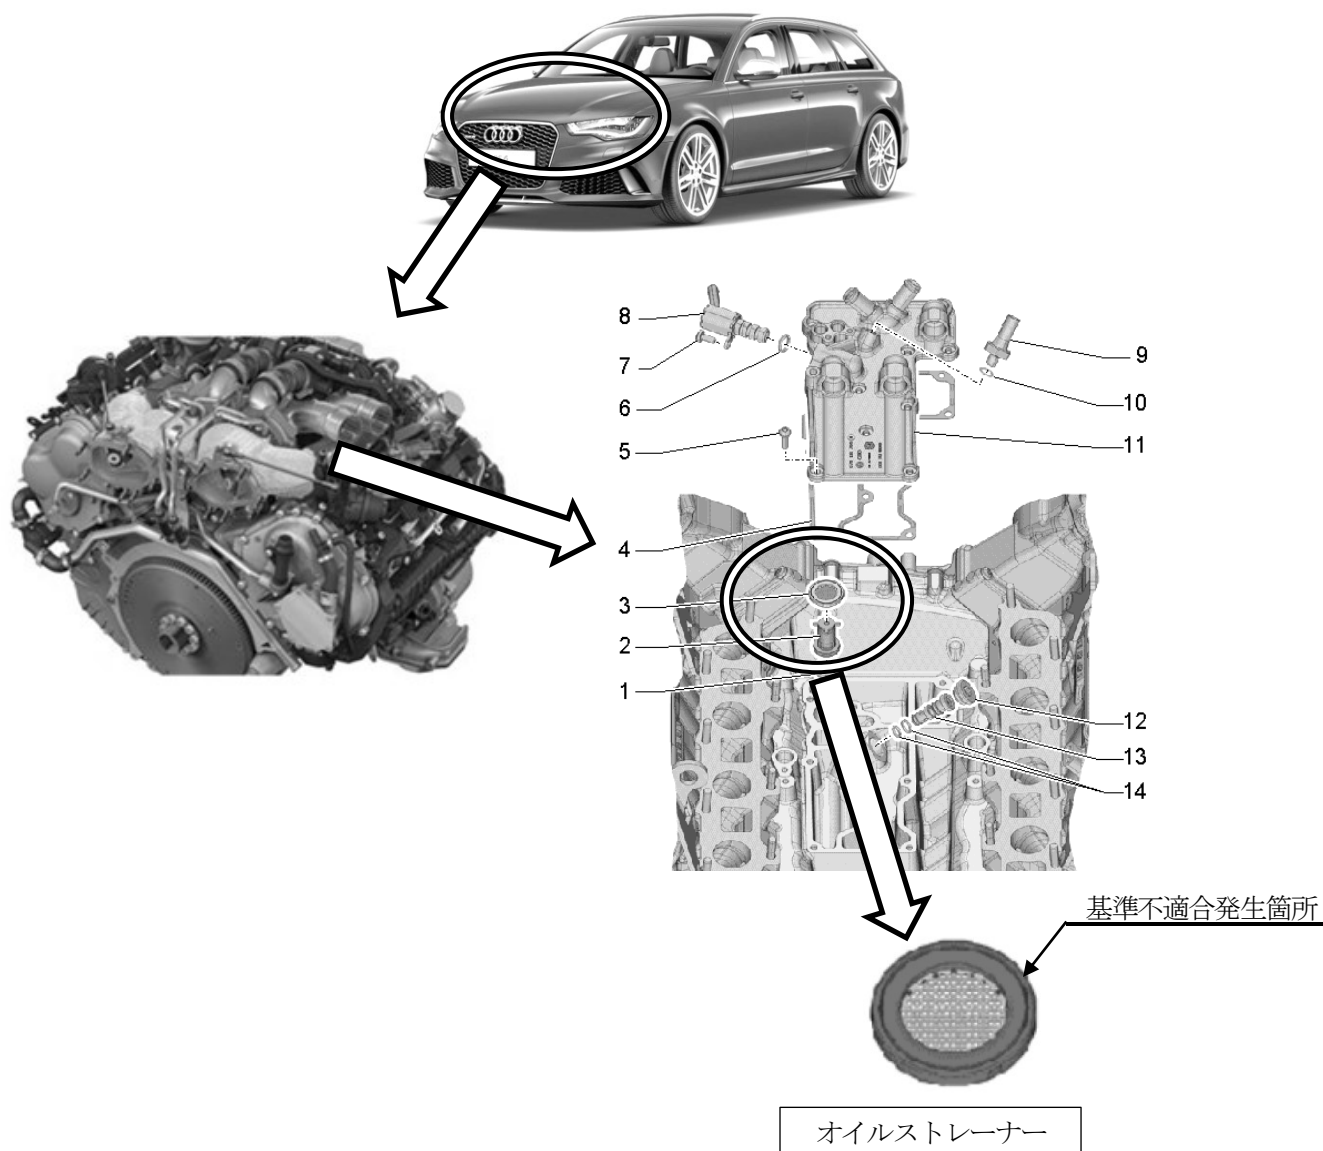
注：   は、交換する部品を示す

ターボチャージャーへのオイル供給ラインに取り付けられているオイルストレーナーにおいて、当該ストレーナーのメッシュサイズが小さすぎるため、オイルストレーナーにオイルの沈殿物が付着することがある。長期間、車両を使用することにより沈殿物が増加すると、オイルストレーナーがつまり、ターボチャージャーへ十分なオイルを供給できなくなり、最悪の場合、エンジンの出力低下やエンジンが停止するおそれがある。

全車両、当該オイルストレーナーを対策品と交換する。また、ターボチャージャーを点検し、必要であれば新品と交換する。
