## 改善箇所説明図

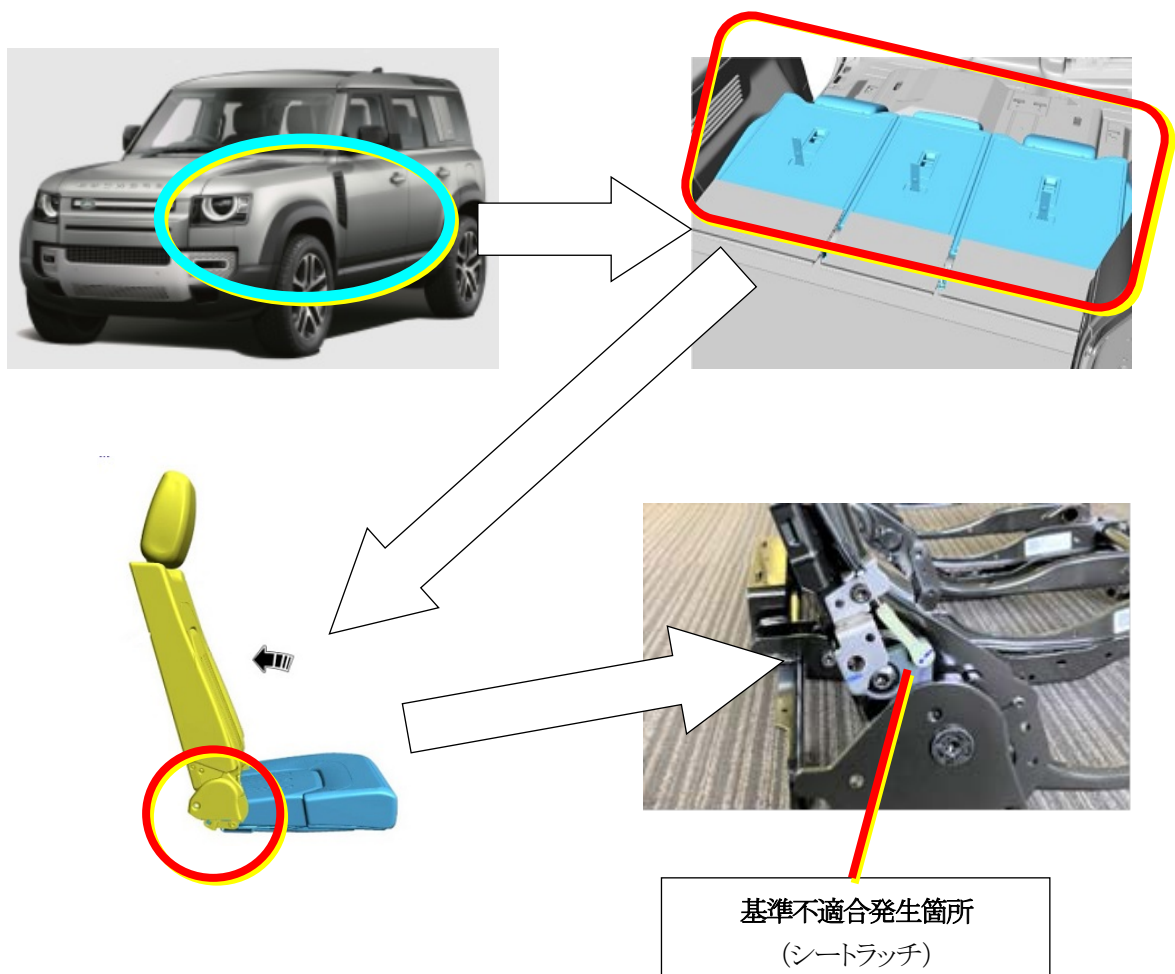
注：  は、確認/交換部品を示す。

3列目シートバックのラッチ部におけるロックプレートについて、作業指示が不適切なため、誤って組付けられたものがある。そのため、シートの固定が不完全な場合があり、衝突時等の急減速が発生するとシートが前方に倒れ、最悪の場合、乗員が負傷するおそれがある。

全車両、3列目シートバックのロック操作を確認し、正しい動作をしない場合はシートフレームを交換する。

識別：助手席ドアのボディ側下部、ドアヒンジボルトに黒ペイントを塗布する。
