## 改善箇所説明図

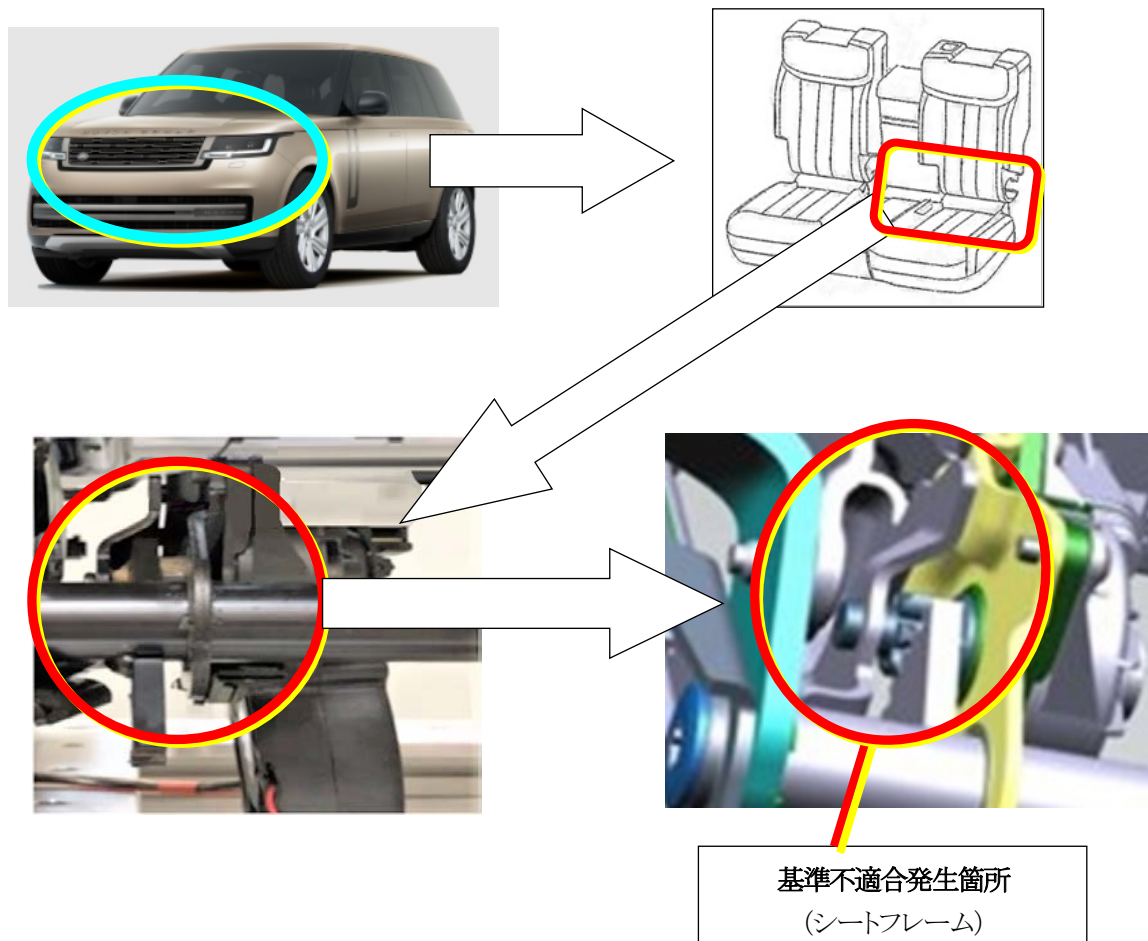
2列目の左側シートフレームにおいて、作業管理が不適切なため溶接不良のラッチが装着されているものがある。そのため、シートが正しく固定されない場合があり、衝突時等の急減速が発生するとシートが前方に倒れ、最悪の場合、乗員が負傷するおそれがある。

全車両、当該シートのラッチ機構を点検し、必要に応じて当該シートフレームを交換する。

識別：当該シートフレーム、左前側取付ボルトに黒ペイントを塗布する。
