## 改善箇所説明図

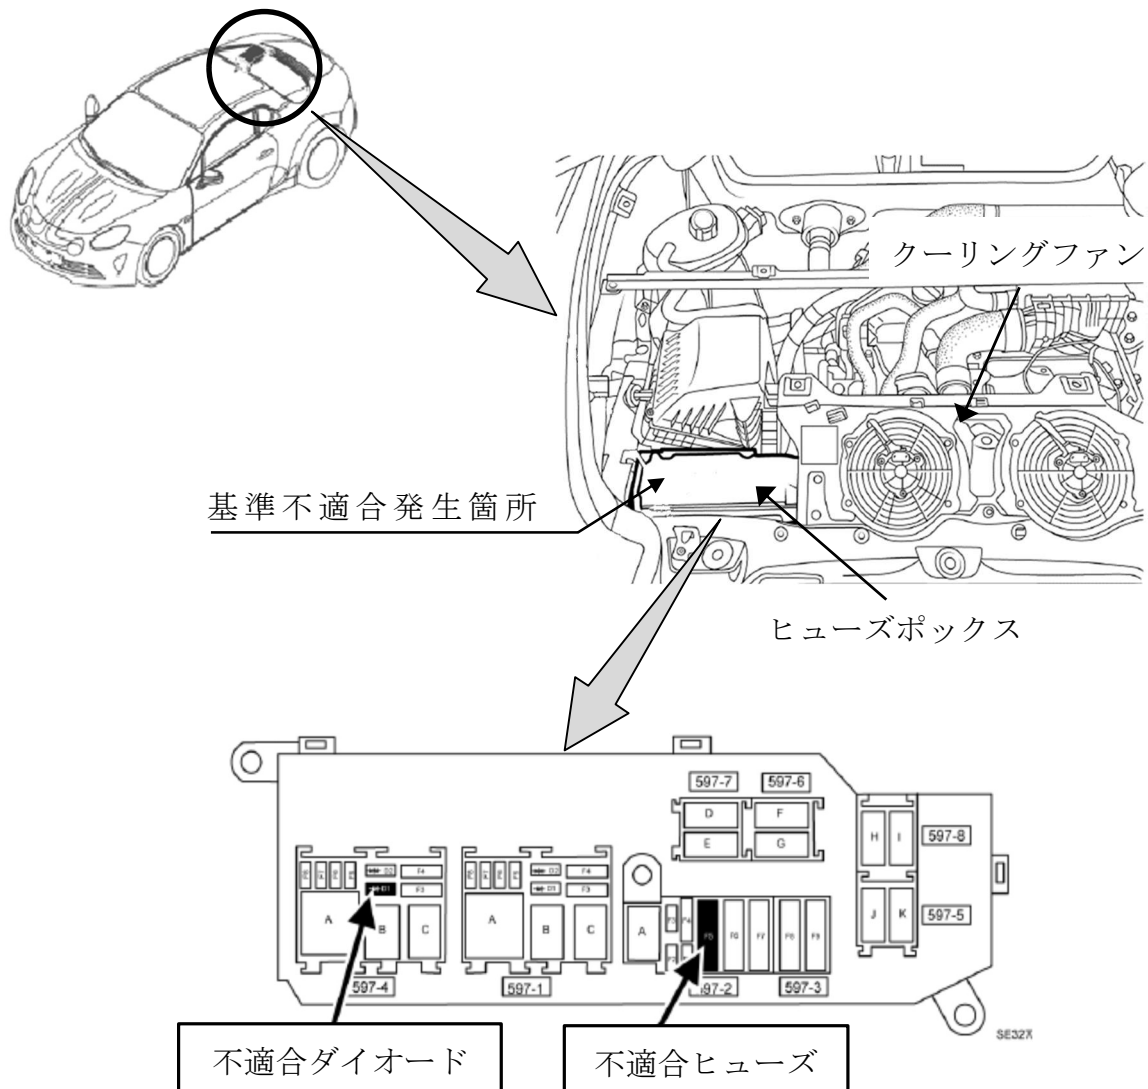
不具合発生箇所：□と表示した箇所

クーリングファンモーターの駆動回路において、回路設計が不適切なため、本来不要なダイオードが取り付けられている。そのため、ファンモーターが空転している際に発生する逆起電力がダイオードに印加して発熱し、最悪の場合、焼損臭が発生するおそれがある。また、駆動回路のヒューズ容量設定が不適切なため、回路が短絡等し許容量以上の電流が流れた場合であっても、ヒューズが切れず、最悪の場合、配線が損傷し火災に至るおそれがある。

改善の内容：全車両、当該ダイオードを除去し、ヒューズを適正容量品に交換する。

また、ダイオードを点検し損傷している場合は、配線損傷箇所を交換する。
