## 改善箇所説明図

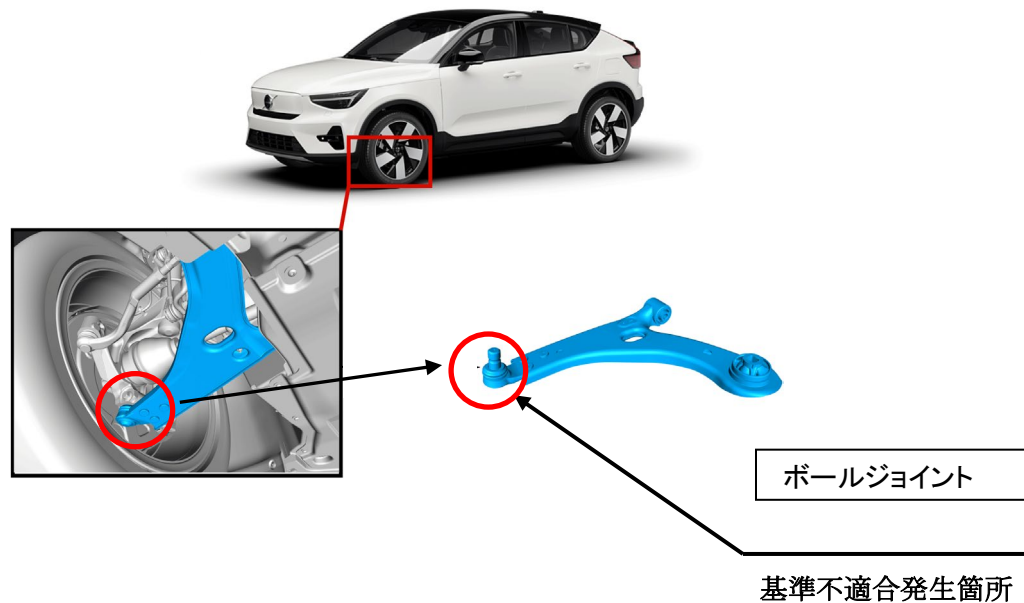
左前輪のロアアームにおいて、車両組立工程の組付け作業が不適切なため、ボールジョイントが規定の位置に固定されていないものがある。そのため、ボールジョイントの接続部が外れるおそれがあり、最悪の場合、走行安定性を損なうおそれがある。

全車両、左前輪のボールジョイントを点検する。該当する場合は取り付けを修正し、アライメントを点検または調整する。

運転者席側ドアロアヒンジ取り付けボルト（下側）の頭に白ペンを塗布する。
