## 改善箇所説明図

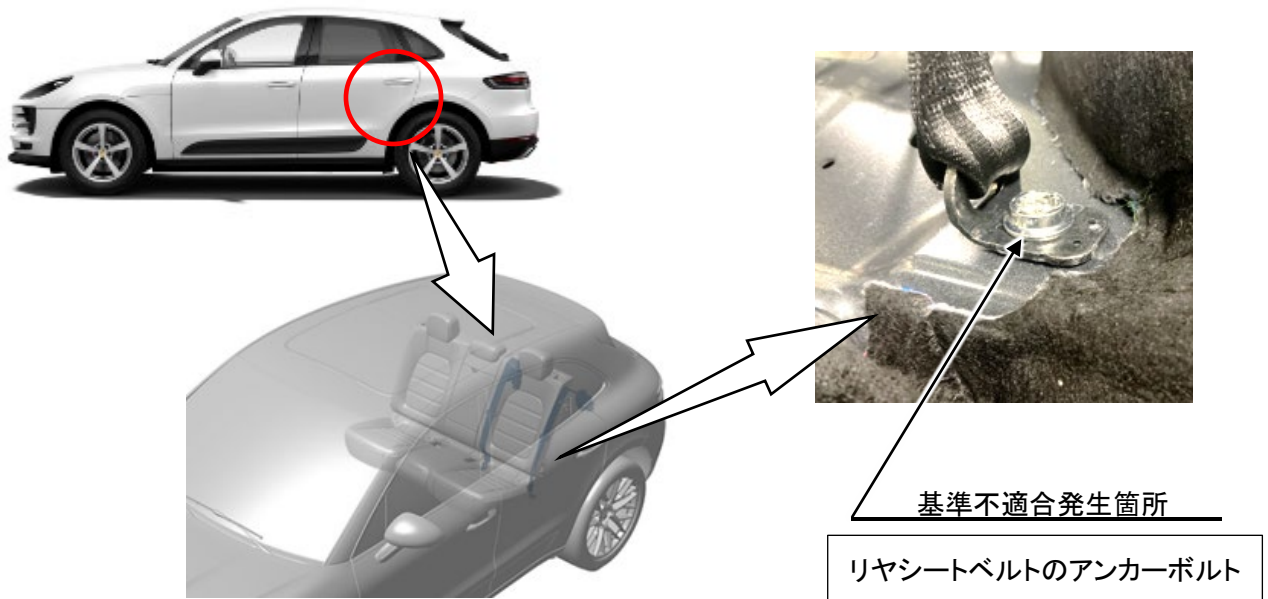
注：□内は交換する部品を示す

リヤシート左右のシートベルトを固定するアンカーボルトにおいて、加修を行う際の作業指示が不適切なため、締め付けされなかったものがある。そのため、当該ボルトが緩み、最悪の場合、急ブレーキ、衝突等の急減速時に、当該ボルトが外れてシートベルトが機能せず、乗員が怪我をするおそれがある。

全車両、リヤシートベルトのアンカーボルトを交換する。

識別：改善済車両には車台番号打刻 13 桁目の下に黄色ペイントを塗布する。
