# 改善箇所説明図

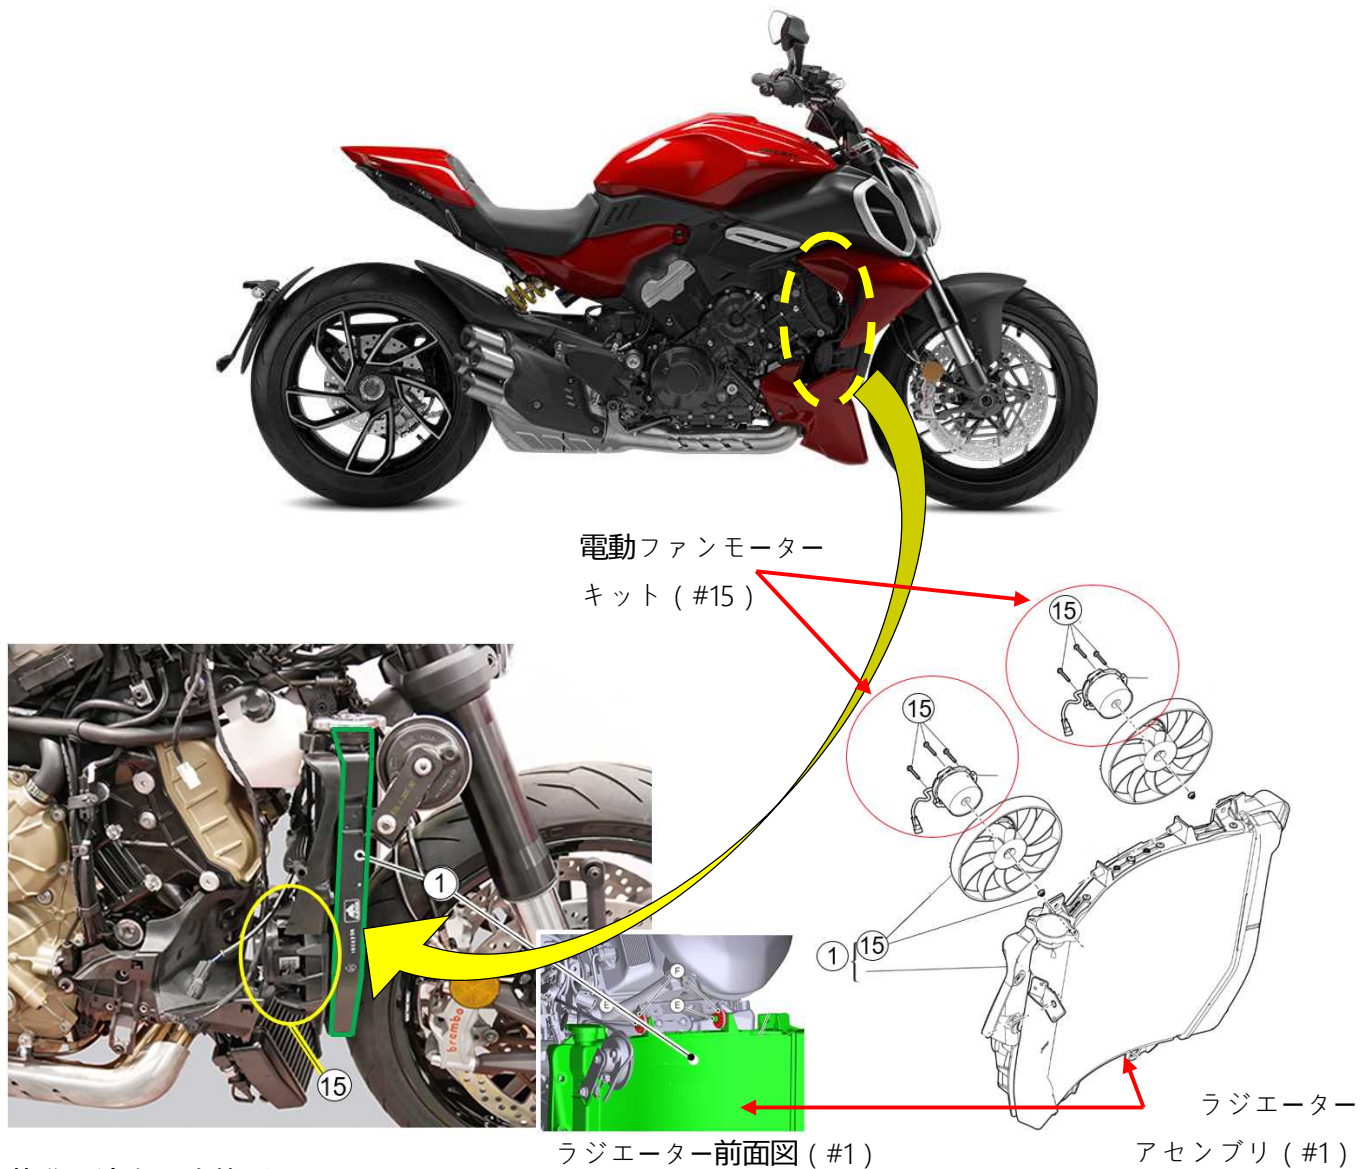
## 基準不適合発生箇所

エンジン冷却装置において、エンジン冷却用電動ファンモーターの設計が不適切なため、電動ファンのヒューズが過電流により切れる場合がある。そのまま走行を続けると、オーバーヒートが発生し、最悪の場合、エンジンが停止し再始動ができなくなる恐れがある。

1. ラジエーターアセンブリの製造日情報が「2023 年 1 月 4 日」より前の場合、ファンモーター(2 個/台)を良品に交換する
2. 関連するヒューズを 25 A の物に交換する

改善実施車には外-3668のステッカーを貼付する。
