## 改善箇所説明図

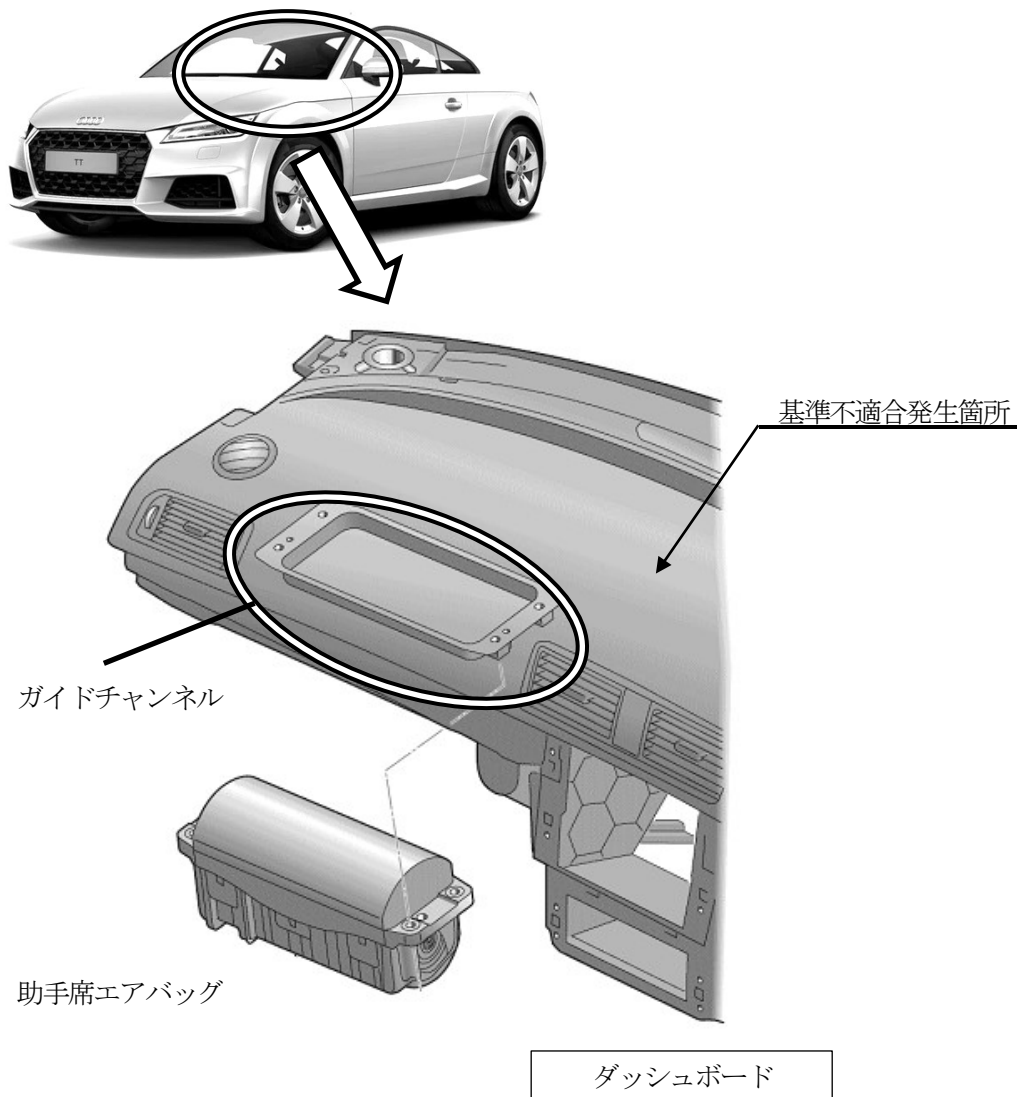
注：  は、点検・交換する部品を示す。

ダッシュボードにおいて、製造装置の保守管理が不適切だったため、助手席エアバッグガイドチャンネルがダッシュボードの仕様通りに溶接されていないものがある。そのため、事故によりエアバッグが展開する際、エアバッグが損傷し乗員保護性能が損なわれ、負傷する危険性が高くなる。

全車両、ダッシュパネルのシリアル番号を確認し、該当する場合はダッシュボードを良品と交換する。

識別：「70J2」と記入したキャンペーンステッカーを車両に貼付する。
