## 改善箇所説明図

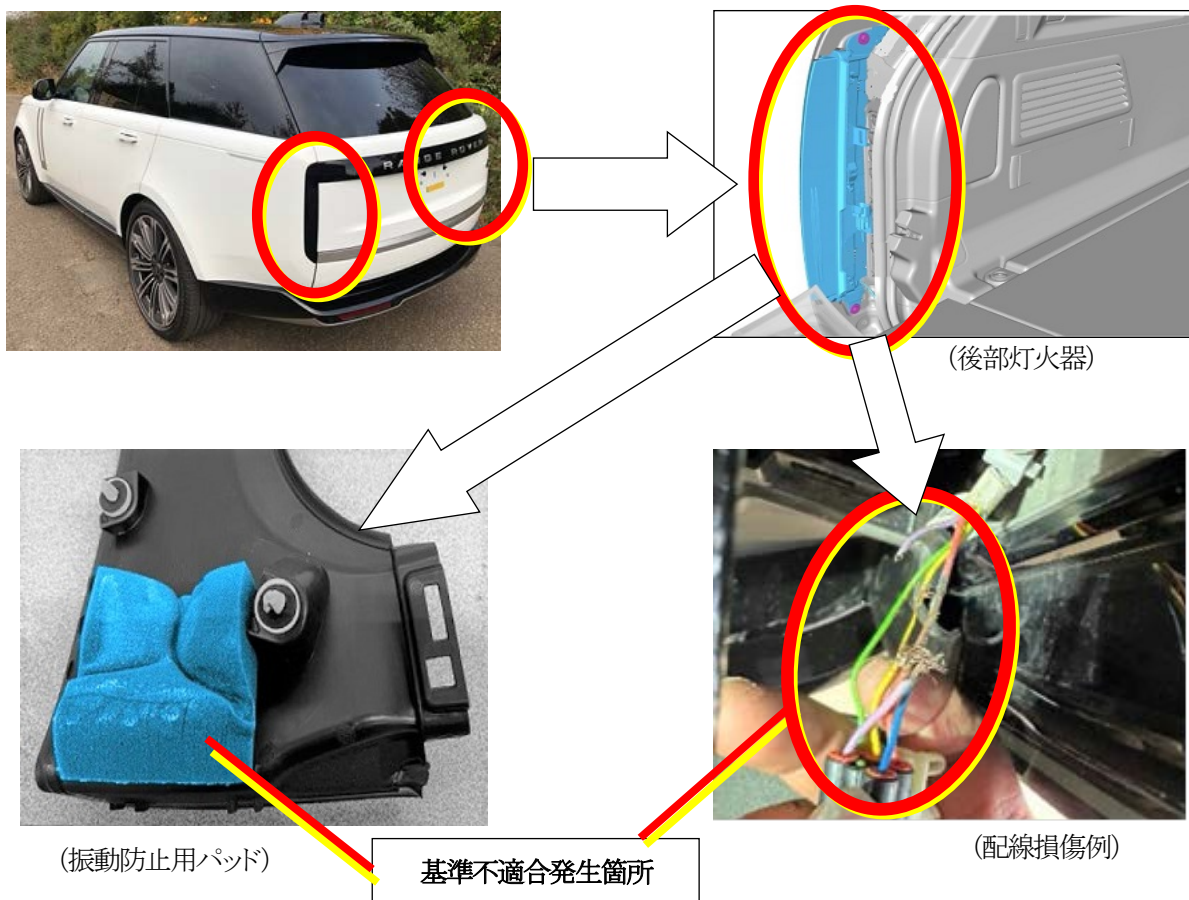
後部灯火器において、配線の組付位置にバラツキがあるため、振動防止用パッドによって配線が押しつけられ灯火器内部のケースと配線が干渉し損傷するおそれがある。そのため、そのまま走行を続けると配線の断線に至り、警告灯が点灯し、尾灯、制動灯、方向指示器、非常点滅表示灯が作動しないおそれがある。

全車両、当該配線の状況を確認し、振動防止用パッドを取り外し廃棄し、更に配線が損傷している場合は、後部灯火器を新品に交換する。
