## 改善箇所説明図

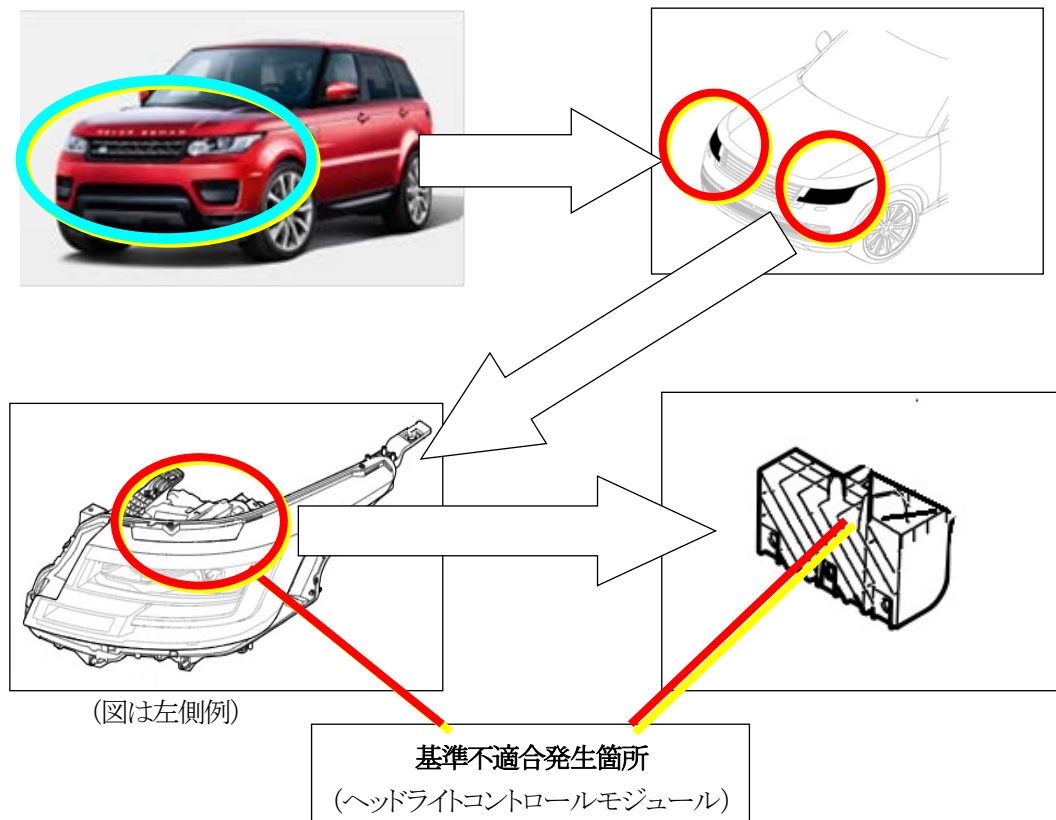
### 基準不適合発生箇所

前部灯火器を制御するヘッドライトコントロールモジュールにおいて、不適切なプログラムがインストールされている為、車両起動時に実行される動作確認プログラムが完了できないことがある。そのため、前照灯、昼間走行灯、車幅灯、方向指示器のスイッチを入れても動作しない恐れがある。

全車両、ヘッドライトコントロールモジュールのプログラムを更新する。

識別：左側ヘッドライト取付ボルトに(上図の右上端部)銀ペイントを塗布する。
