## 改善箇所説明図

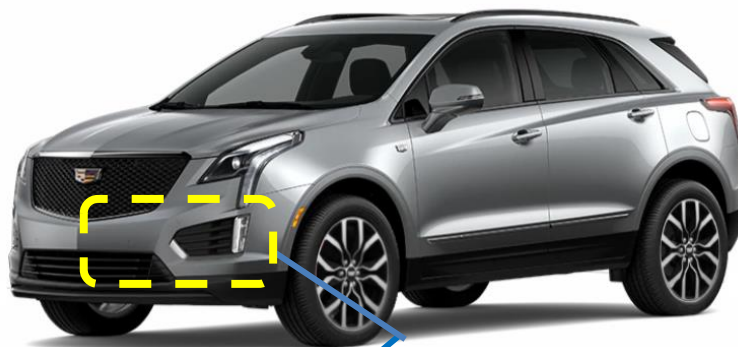
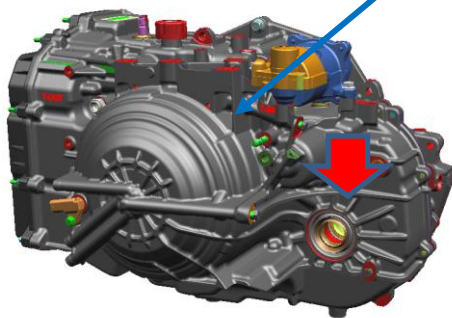
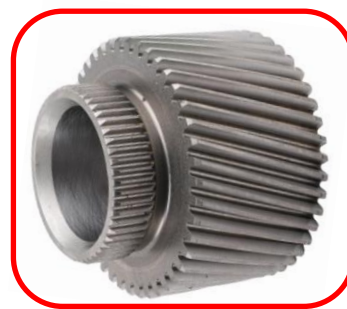
「不具合発生箇所」

トランスミッション内部のデファレンシャルサンギアの製造不良によりスプライン加工部に不適切な寸法のものがある。この状態で使い続けると、左ドライブシャフトのインボードジョイントとデファレンシャルサンギアの嵌合が外れることがある。そのため、走行安定性が損なわれ、走行不能に至るおそれがある。

全車両、デファレンシャルサンギアを交換する。また、ドライブシャフトを点検し損傷がある場合は交換する。
