## 改善箇所説明図

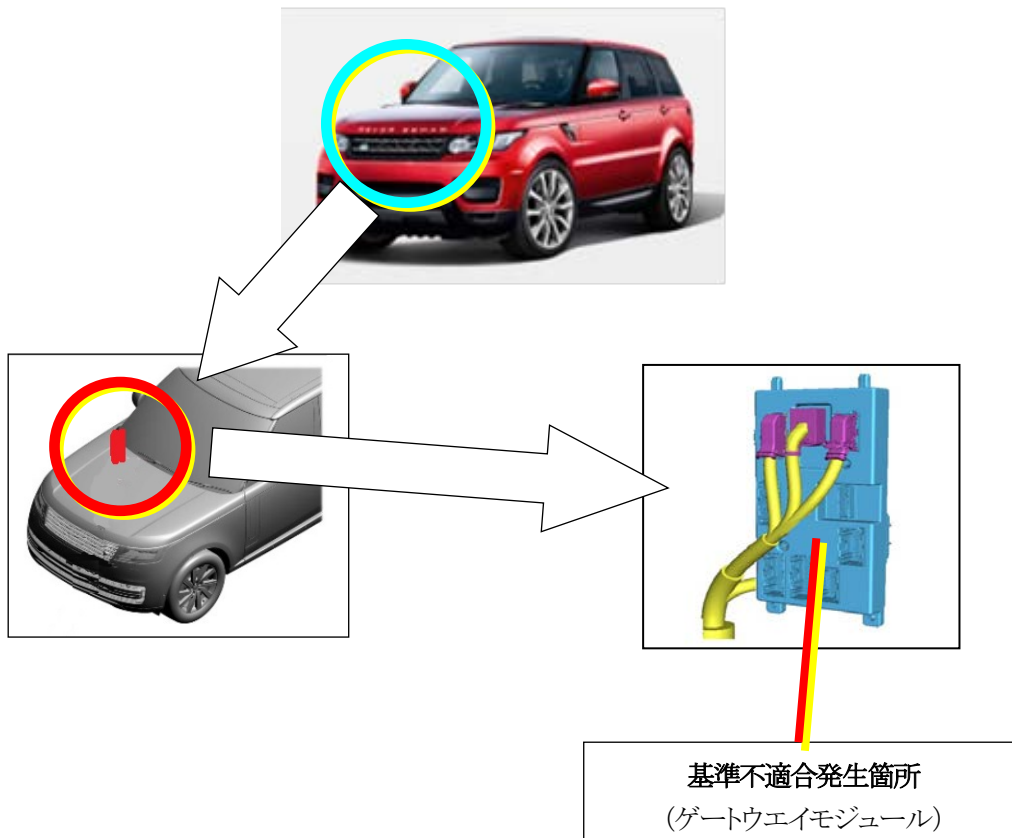
注：  は、プログラム更新部を示す。

前部灯火器の車両識別情報を制御するゲートウェイモジュールにおいて、国別の初期設定が不適切なため、イグニッションキーをオンにした際に、前照灯から法規に適合しない模様が一時的に照射される。

全車両、ゲートウェイモジュールのプログラムを更新する。  
識別：左側ヘッドライト取付ボルトに黒ペイントを塗布する。
