# 改善箇所説明図

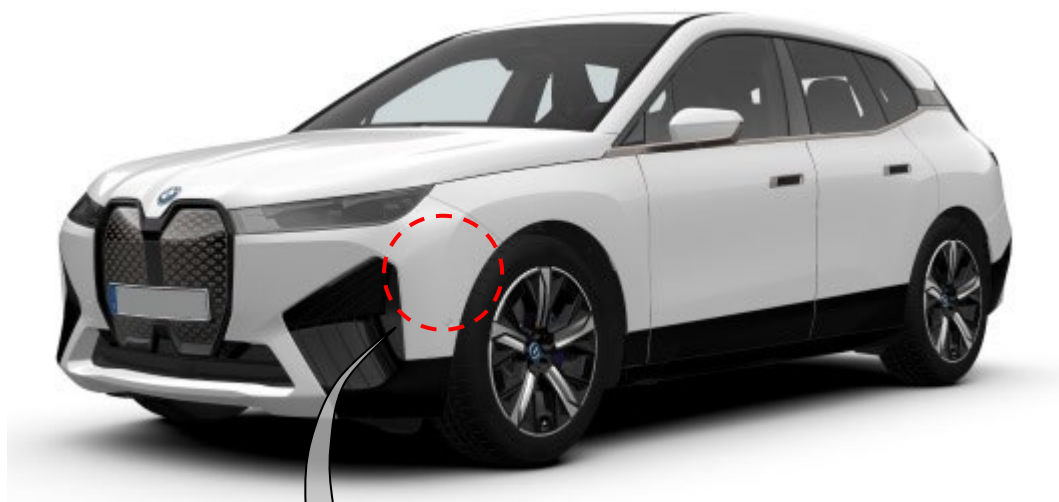
基準不具合発生箇所

複合充電装置 (CCU) において、製造過程での作業手順が不適切なため、故障するものがある。そのため、充電の中断や、車両がスタンバイ状態にならない、または走行中に高電圧システムがオフになり走行できなくなるおそれがある。

全車両、複合充電装置 (CCU) を良品に交換する。

識別：作業完了車は、左フロントドアアヒンジ取り付けボルト（下側）の頭に黄ペンを塗布する。
