# 改善箇所説明図

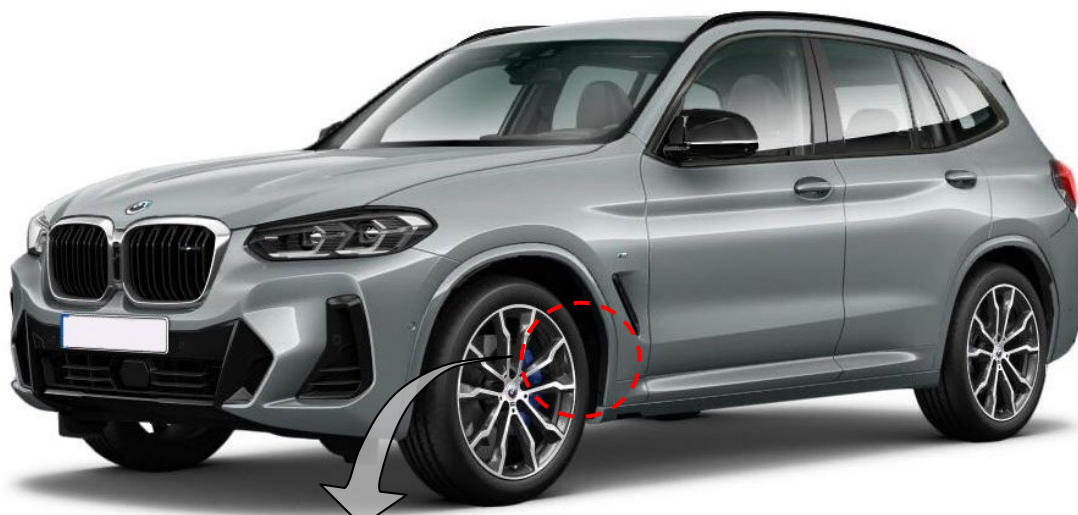
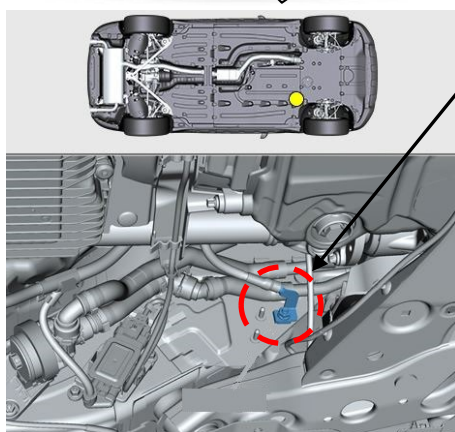
基準不具合発生箇所

グラウンド用ナット

注)  は、締め付け状態を点検し、必要に応じて修正する部品を示す。

スタータージェネレーターにおいて、製造工程が不適切なため 48V ケーブルがエンジンルーム内のボディアースポイントに正しくボルト固定されていないものがある。そのため、エンジンスタートストップシステムの機能が正しく作動しなくなることがあり、以下の不具合が発生するおそれがある。

- ・アクセル操作OFFかつエンジン停止状態の走行から、再度加速しようとアクセルペダルを踏み込んだ際に、エンジンが再始動せず惰性走行が続き、警告灯が点灯しない。
- ・ボディアースポイントの接触抵抗が大きくなり、固定ボルトが過熱しその周辺に焼痕が残る。

全車両、スターター/オルタネーター配線のグラウンド用ナットを点検し、必要に応じて修正する。
