## 改善箇所説明図

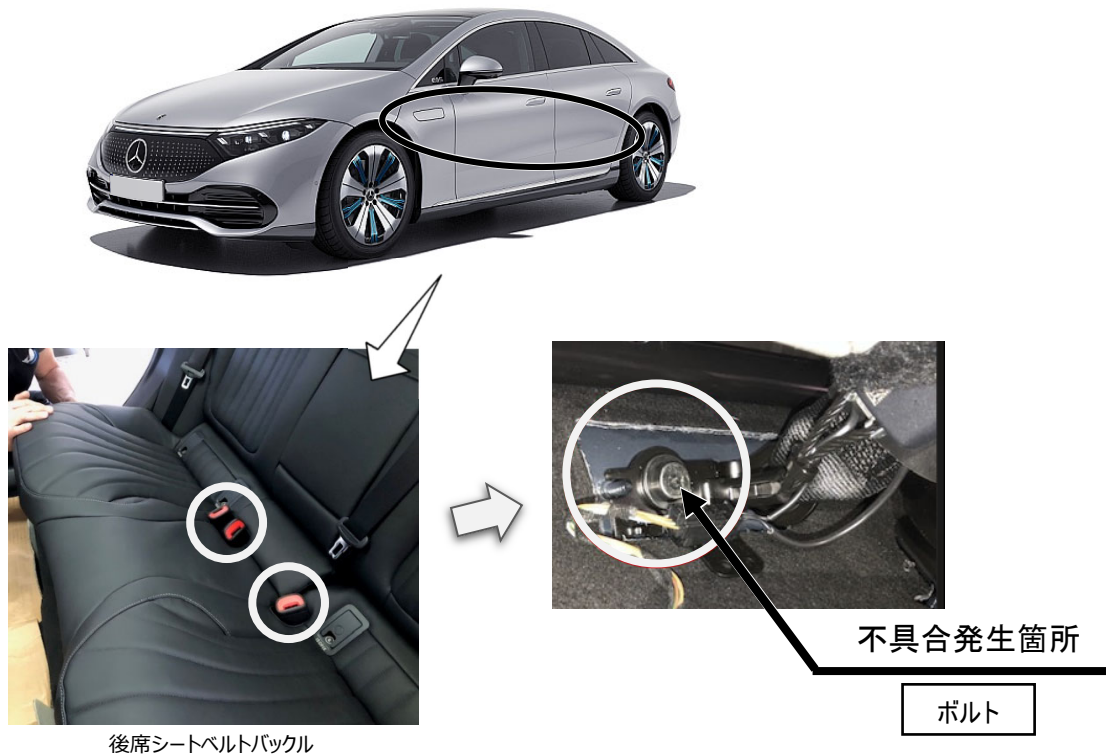
注:  は、点検する部位を示す。

後席のシートベルトバックルにおいて、製造時の組付けが不適切なため、取り付けボルトが規定トルクで締め付けられていないものがある。そのため、走行時の振動等で当該ボルトが緩み、事故等で衝突した際に外れることで、最悪の場合、乗員が負傷するおそれがある。

全車両、シートベルトバックルの取り付けボルトの緩みを点検する。緩みがある場合は、規定トルクで締め付けなおす。

識別：車台番号の付近に黄色の識別ペイントを塗布する
