## 改善箇所説明図

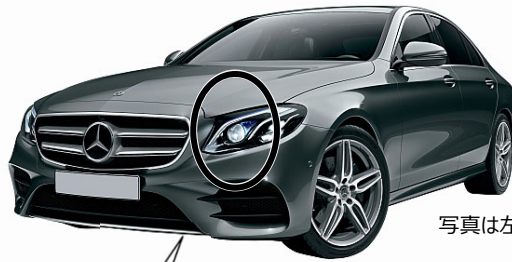
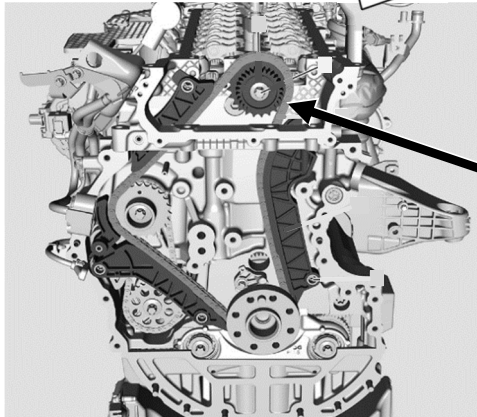
エンジン後方

不具合発生箇所

カムシャフト  
タイミングチェーン

エンジンのカムシャフトタイミングチェーンにおいて、設計が不適切なため、アイドルでの使用が長い等、特定の使用環境下において耐久性が不足している。そのため、使用過程で摩耗が進み破断してエンジンストールが発生し、走行不能に至るおそれがある。

全車両、カムシャフトタイミングチェーンを対策品に交換する。

識別：車台番号の付近に黄色の識別ペイントを塗布する
