## 改善箇所説明図

### 【基準不適合の内容】

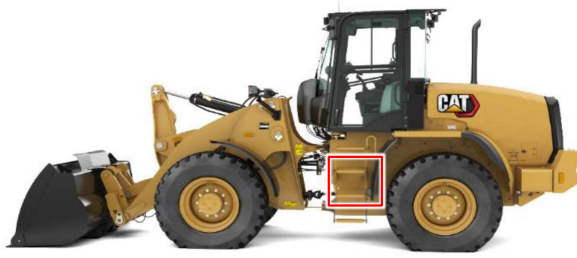
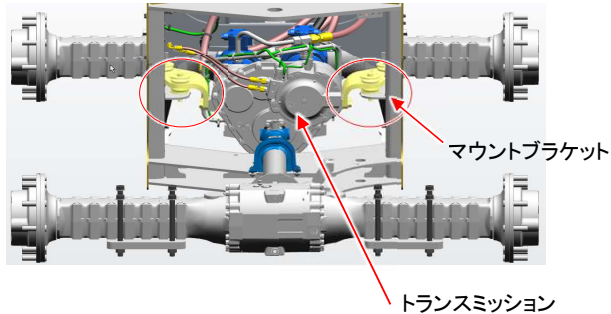
**車体前部から見たトランスミッションマウント部**  
(車体前部フレームは省略)

トランスミッションは、L字型のマウントブラケットを介して後部車体フレームに締結されている。

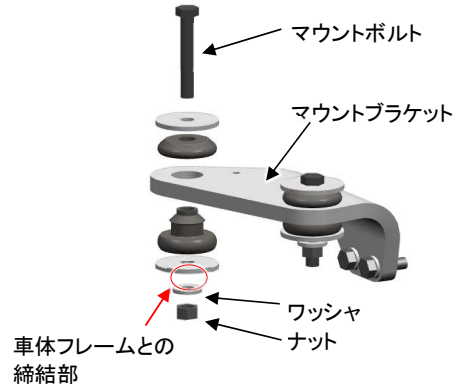
**マウントブラケット構成**

**不具合箇所**

下部ナットが緩み、車体フレームとワッシャの間に隙間ができています。

ショベルローダのトランスミッションにおいて、トランスミッションと車体フレームを締結するマウントボルトのトルクが不足しているものがある。そのままの状態で使用を続けると、ナットが緩み脱落し、トランスミッションが車体フレームに保持されなくなり異常振動し、最悪の場合はハーネスや構造体が損傷するおそれがある。

全車両、トランスミッションのマウントボルトのトルクを点検する。不足していた場合、適切なトルクで締め付ける。  
また、マウント部品の脱落が確認された場合は、それらを新たに取り付ける。
