## 改善箇所説明図

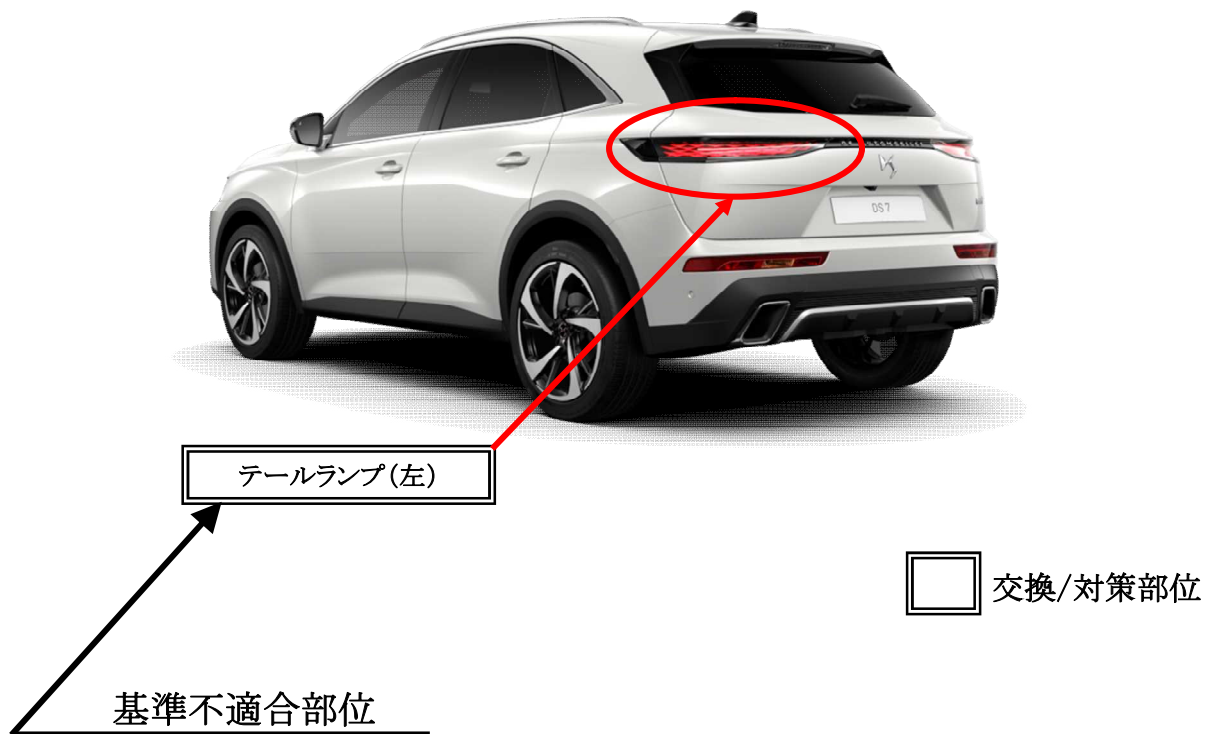
左側テールランプにおいて、本体とレンズの接合部の溶着が不十分なため、剥がれるおそれがある。このため、雨水等がランプ内部に侵入し、回路の短絡が発生して、テールランプが点灯しなくなるおそれがある。

全車両、左側テールランプを良品に交換する。

識別 : 車台番号打刻の車台番号の最左から4桁目の上部に黄色のペイントを塗る。
