## 改善箇所説明図

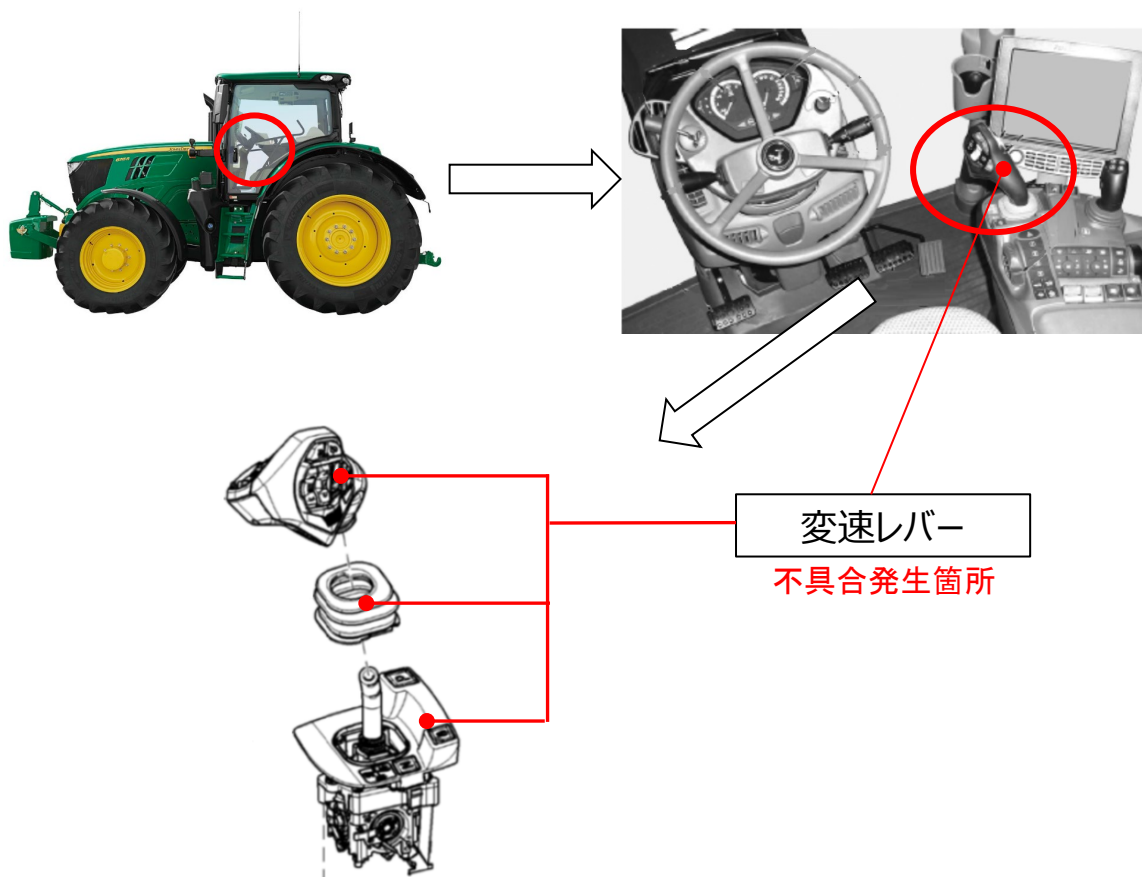
農耕トラクタの変速レバーにおいて、レバー内の部品が不適切なため、低速域(0~2km/h)で終端まで強く操作したとき、間違った走行コマンドを認識することがある。そのため、最悪の場合、トラクタが意図した方向とは異なる方向に動くおそれがある。

は交換部品を示す。

全車両、変速レバーを良品に交換する。

運転席左側に貼付されているシリアルナンバーラベルの横に No. 外-3701のステッカーを貼付する。
