## 改善箇所説明図

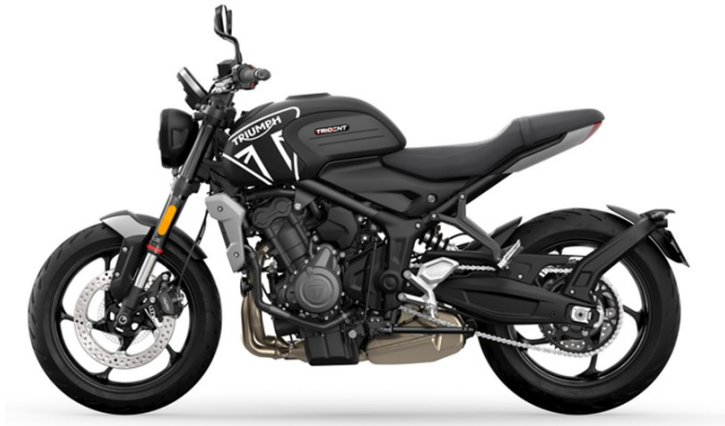
MAPセンサー

MAPホース

エンジンマネジメントシステムにおいて、MAP センサー（吸入 負圧センサー）用ホースの設計が不適切なため、吸入 空気 負圧を正しく測定できなくなることがある。

そのため、エンジン ECM に誤作動が生じ、そのまま使用を続けると、エンジンストールを起こすおそれがある。

全車両、MAP ホースを対策品に交換する。

識別 対策後は車台番号末尾付近に赤色のペイントマークを塗布する。
