## 改善箇所説明図

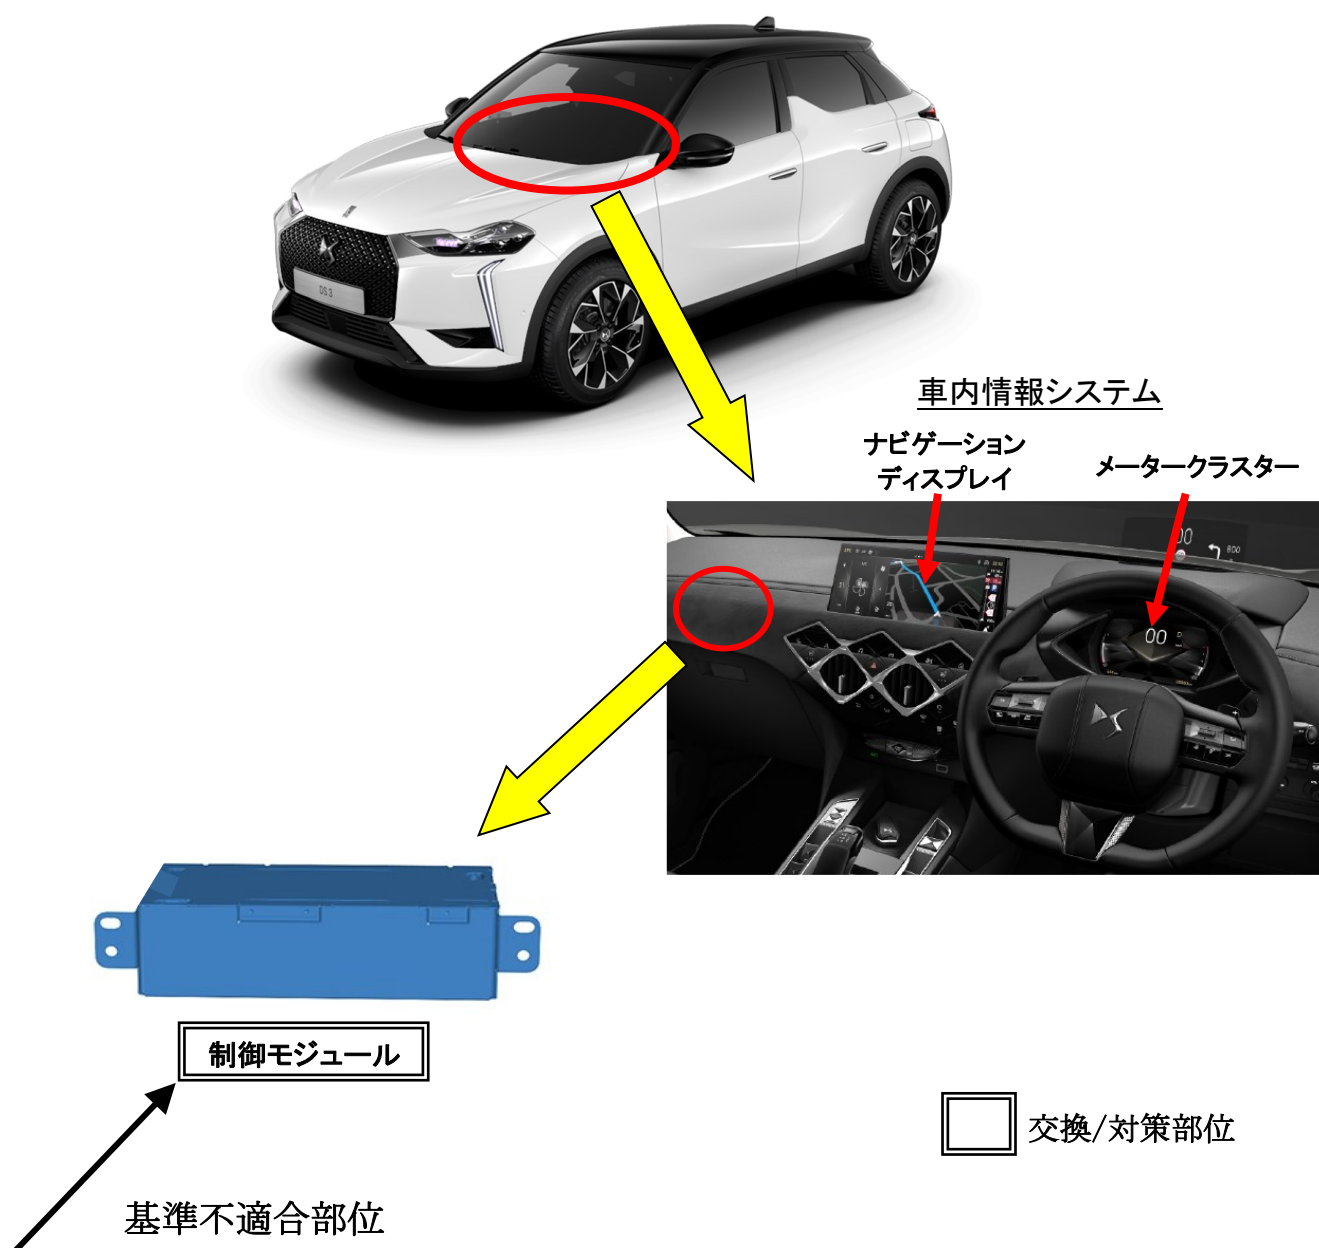
車内情報システム(ナビゲーション、オーディオ等の統合システム)において、制御プログラムが不適切なため、アンドロイドオートまたはアップルカープレイを使用している際にシステムが再起動するおそれがある。このため、ナビゲーションディスプレイとメータークラスターが一時的に消灯し、速度の確認が出来なくなる。また、クルーズコントロールを利用中の場合、作動が停止するおそれがある。

全車両、車内情報システムの制御プログラム(制御モジュール内)を対策仕様に更新する。

識別 : 車台番号打刻の車台番号の最左から 6 桁目の上部に黄色のペイントを塗る。
