## 改善箇所説明図

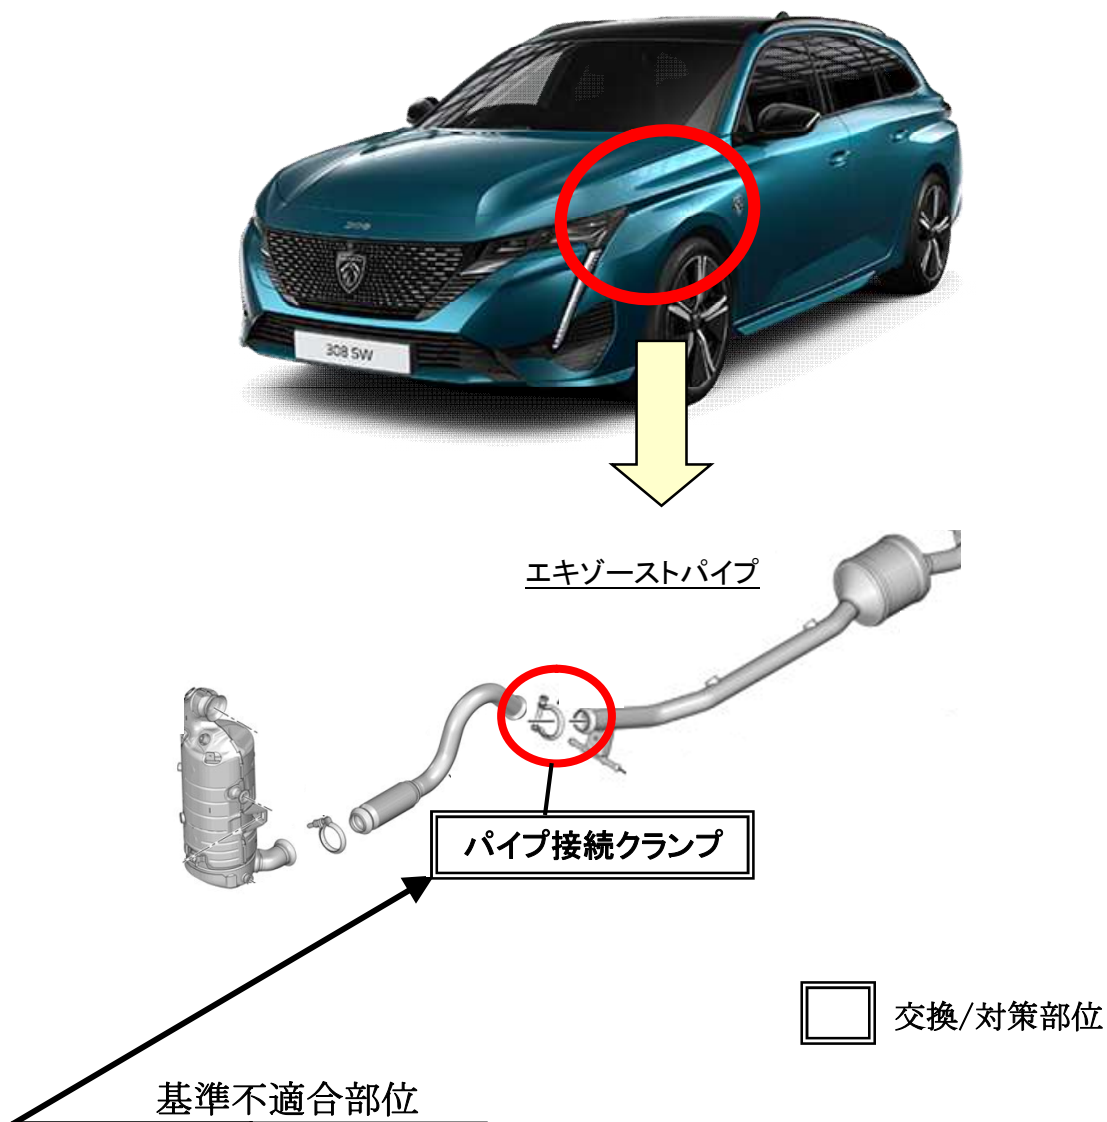
エキゾーストパイプにおいて、製造工程が不適切だったため、パイプ接続クランプの締め付けが不十分なものがある。そのため、パイプの接続が外れて異音が発生すると共に排気ガスが洩れ、排気ガスが車室内に侵入するおそれがある。また、最悪の場合、高温の排気ガスが近傍の部品にあたり、車両火災になるおそれがある。

全車両、パイプ接続クランプの締め付け状況を確認し、締め付けが不十分な場合はクランプを新品に交換して規定トルクで締め付ける。

識別：車台番号打刻の車台番号の最左から4桁目の上部に黄色のペイントを塗る。
