## 改善箇所説明図

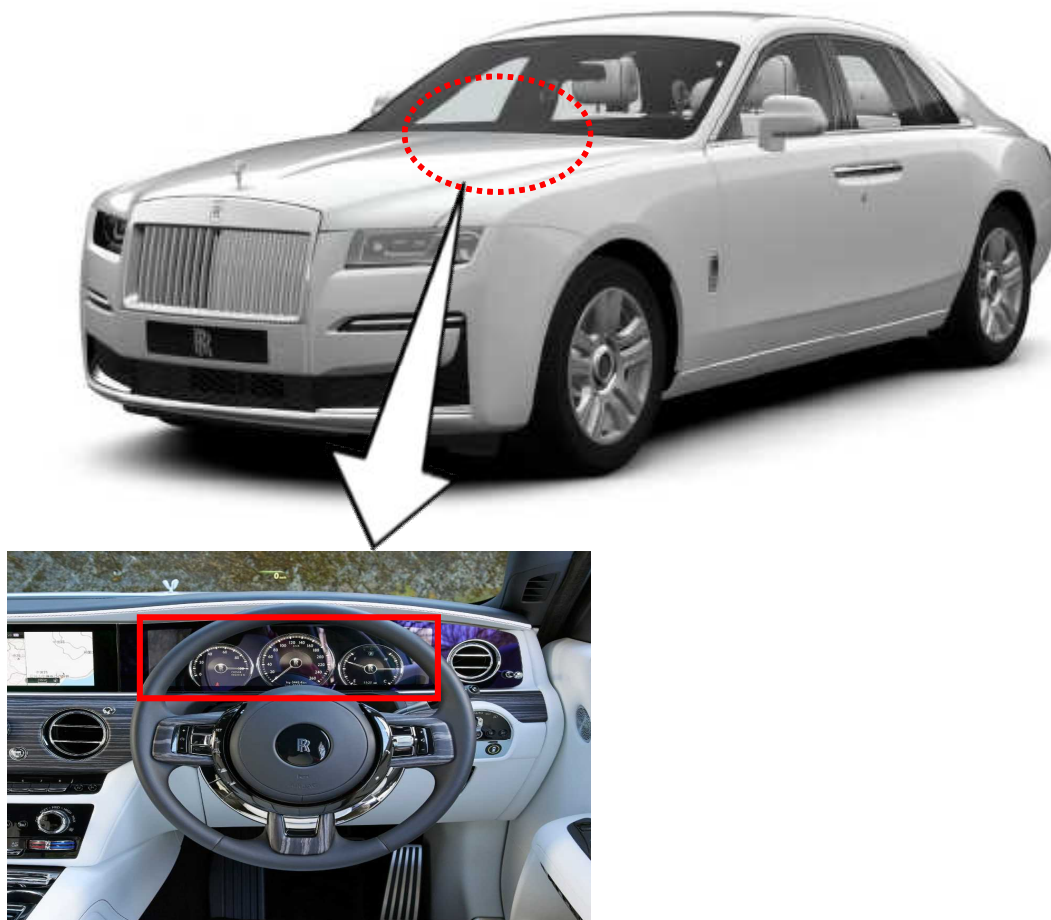
計器盤（インストルメントクラスター）のガラス

注  は、保護フィルムを取り付ける部品を示す。

計器盤（インストルメントクラスター）のガラスにおいて、車体側面からの衝撃を受けたときの検討が不十分のため、重度の衝突事故発生時に当該ガラス面が割れて細かな破片が運転席へ飛散する可能性がある。そのため、“当該破片”により運転者が怪我をするおそれがある。

全車両、計器盤（インストルメントクラスター）のガラス面に保護フィルムを取り付ける。

識別： 改善済車両にはエンジンルーム内の車台番号打刻右側に黄色ペイントを塗布する。
