# 改善箇所説明図

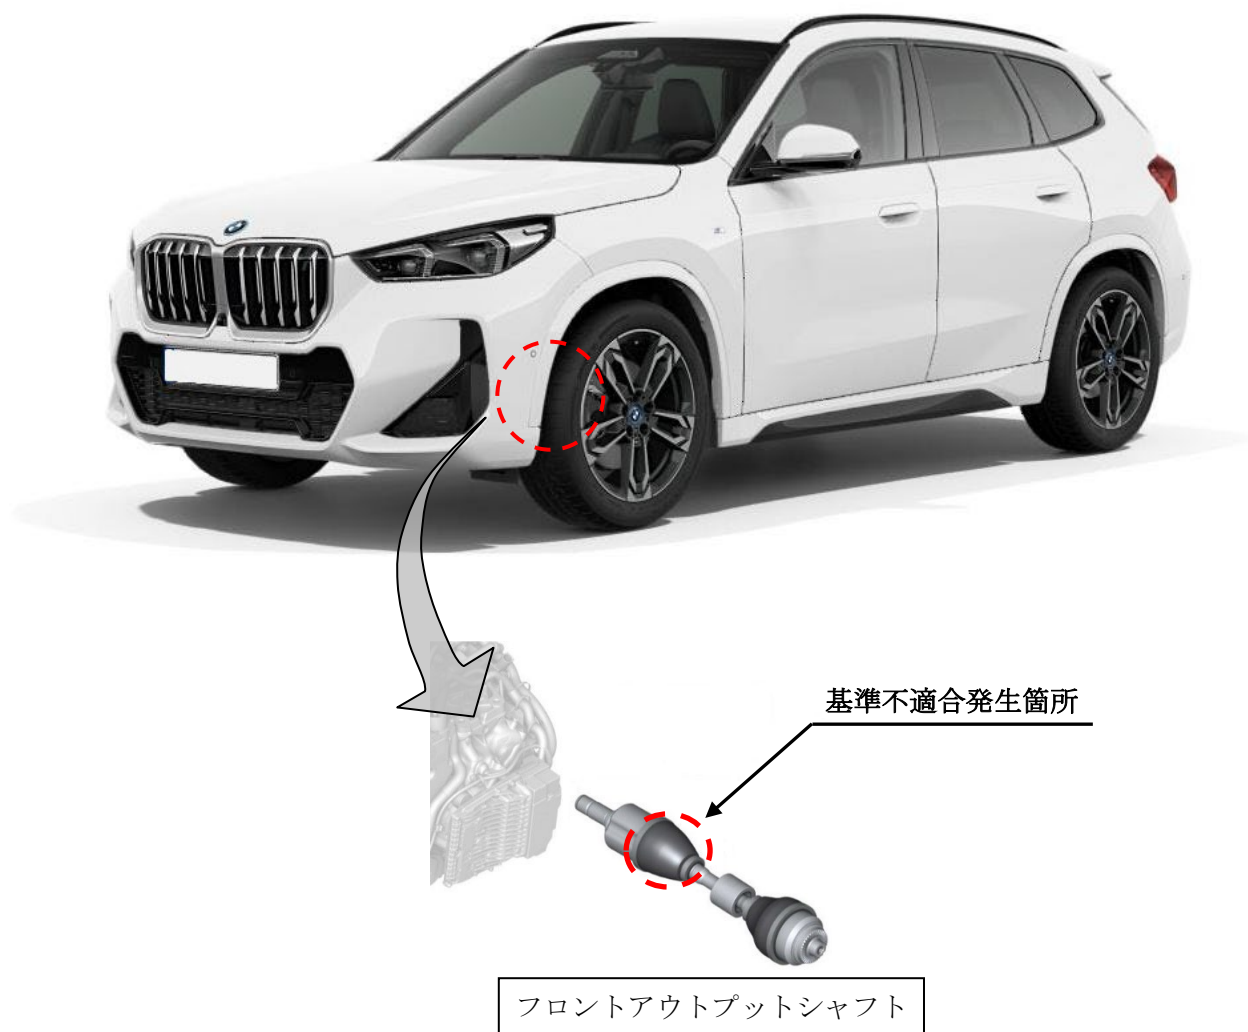
注)   は、交換する部品を示す。

フロントアウトプットシャフトにおいて、製造が不適切なため、規定以上の強さで当該シャフトが軸受に押し込まれたことにより、組付け後の嵌合力が規定以上になっているものがある。そのため、軸受が変形し、スプライン部に緩み生じ、固定クリップ部が破断して外れることで 駆動力が失われ、最悪の場合、走行不能に至るおそれがある。

全車両、フロントアウトプットシャフトを点検し、以下のいずれかに該当する作業を行う。

- ①左フロントアウトプットシャフトを交換する。
- ②右フロントアウトプットシャフトを交換する。
- ③左右フロントアウトプットシャフトを交換する。

識別：左フロントドアのロワヒンジのボルト(頭)に白ペイントを塗布する。
