## 改善箇所説明図

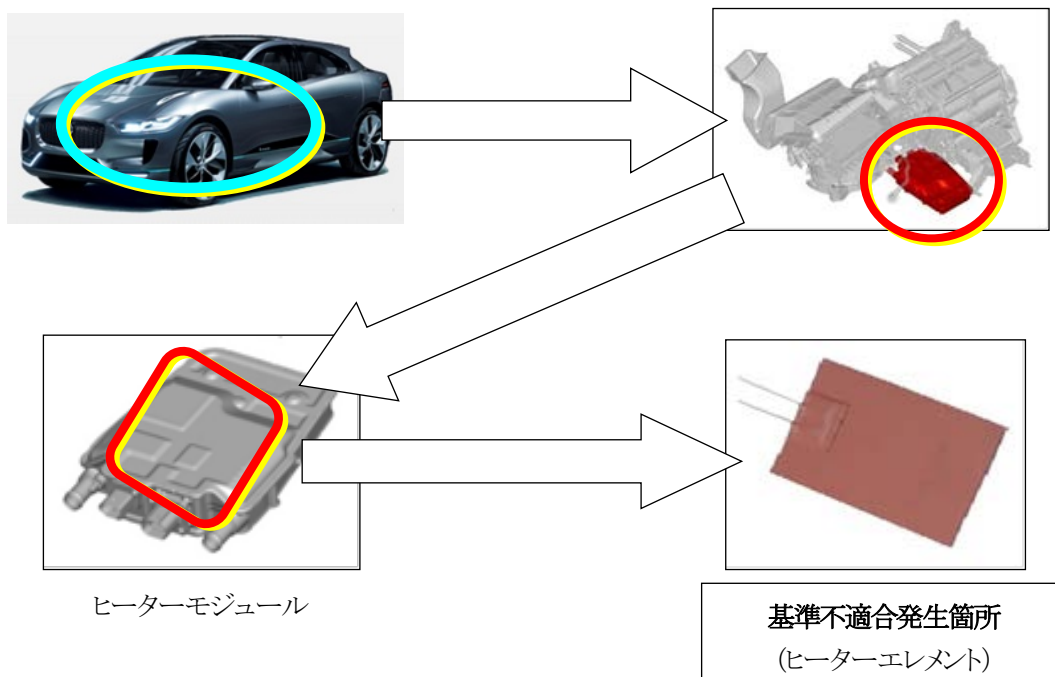
### 基準不適合発生箇所

暖房装置の構成部品において、ヒーターモジュール内部のヒーターエレメントの耐久性が不十分なため、通電を繰り返すことにより、センサー層材料のコーティングに亀裂が生じてヒーターエレメント上に導電性が悪くなる箇所が発生する。そのため、制御システムが抵抗を感知し、ヒーターモジュールへの電源供給が停止させることにより暖房装置及びデフロスタが使用できなくなる。

全車両、ヒーターモジュールを対策品に交換する。

識別：助手席ドアのボディ側上部、ドアヒンジボルトに黒ペイントを塗布する。
