## 改善箇所説明図

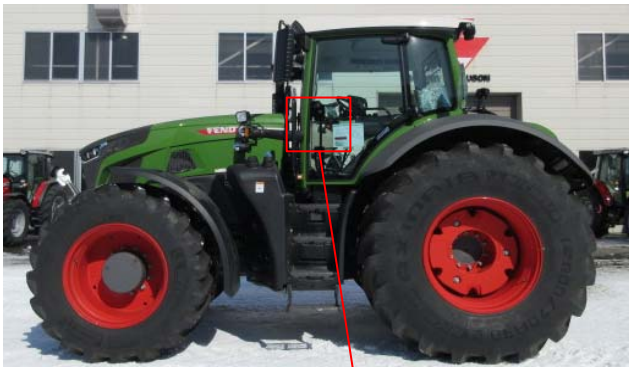
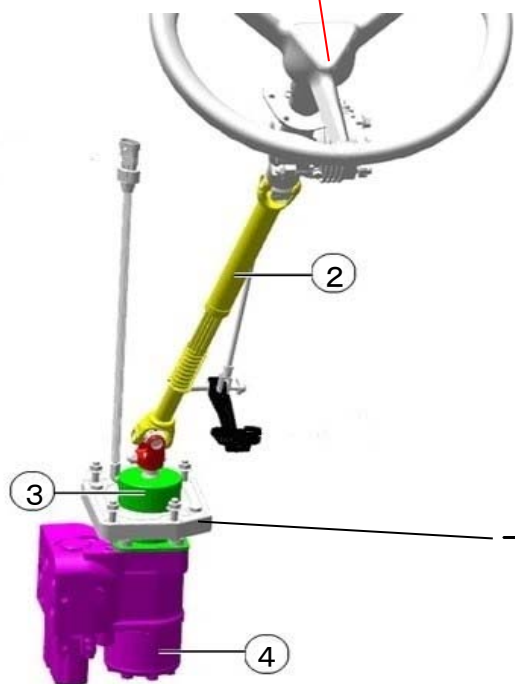
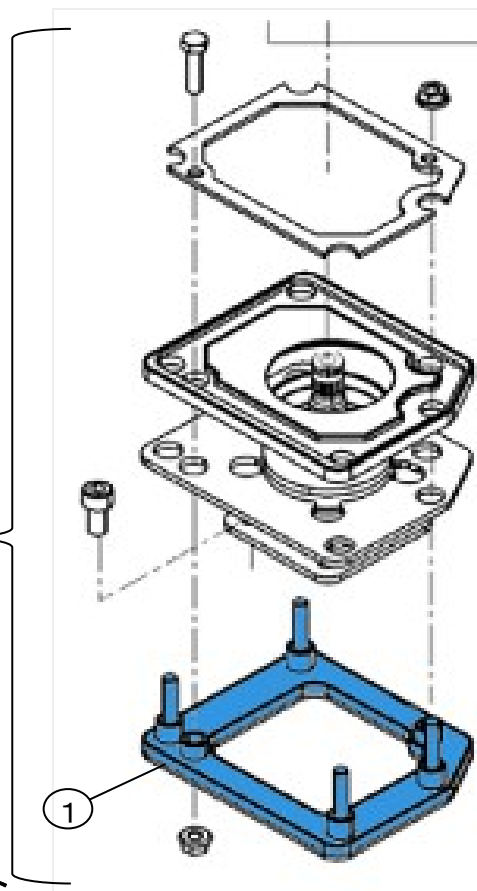
- ①: 固定金具  
②: ステアリングコラム  
③: アクスルキャリア  
④: ステアリングコントロールユニット

農耕トラクタのステアリングコラムのステアリングコントロールユニットにおいて、固定金具のスタッドボルト強度が不足しているものがある。  
そのため、そのまま使用を続けると、スタッドボルトが破断し、ステアリングコントロールユニットがズれることによってステアリングコラム(シャフト)の嵌合部が外れ操舵が困難となるおそれがある。

スタッドボルトの強度区分を確認し、強度が不足しているボルトが取り付けられている場合は、固定金具を交換する。
