## 改善箇所説明図

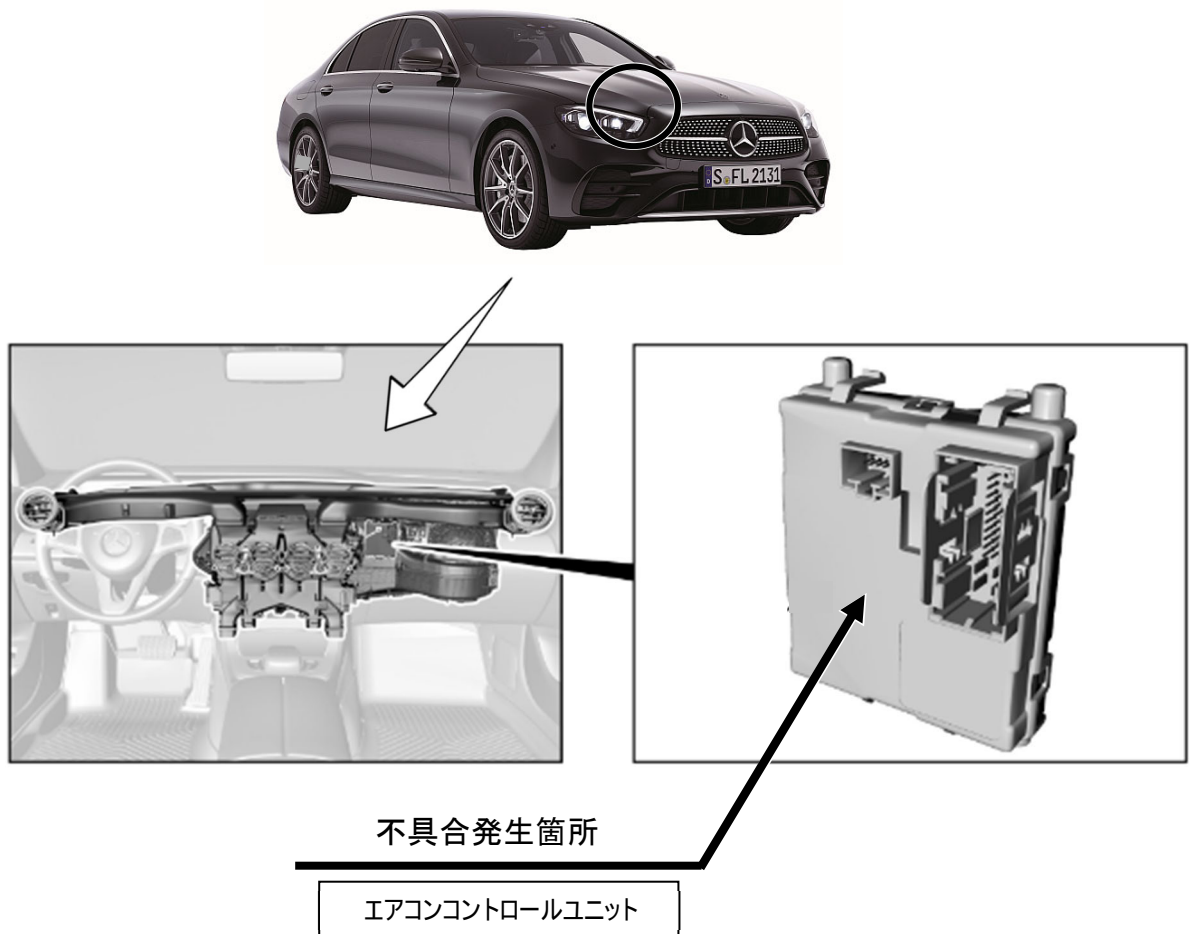
注:  は、対策プログラムに書き換える部位を示す。

エアコンコントロールユニットにおいて、低圧 EGR の冷却経路を切替るバルブの制御プログラムが不適切なため、低圧 EGR の冷却が行えず低圧 EGR 内のガス温度が下がらない。そのため、エンジン故障を検知してエンジン警告灯(MIL)が点灯することがあり、最悪の場合、排出ガス性能が悪化するおそれがある。

全車両、エアコンコントロールユニットの制御プログラムを対策プログラムに書き換える。
