## 改善箇所説明図

### 基準不適合発生箇所

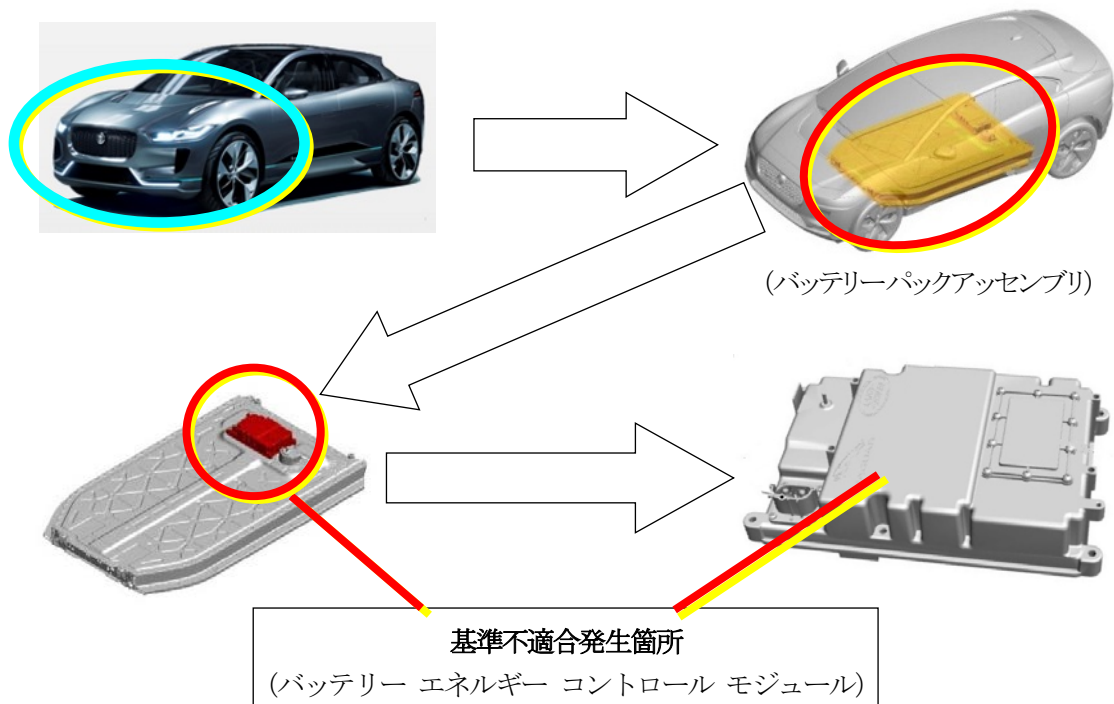
注：  は、プログラム更新部分を示す。

電動機の電源装置において、バッテリー エネルギー コントロール モジュールの制御プログラムが不適切だったため、外-3647 のリコール改善措置作業を行った。

この際、不適切なプログラム書換え工具による改善措置作業の実施、又は通信障害により、改善措置が完了していない。そのため、バッテリーの温度異常を監視できず警告灯が点灯し、最悪の場合、バッテリーパックアッセンブリ内のリチウムイオン電池より火災が発生するおそれがある。

全車両、バッテリー エネルギー コントロール モジュールの制御プログラムを正しいプログラム書換え工具を使用して書き換える。

識別：助手席ドアのボディ側下部、ドアヒンジボルトに白ペイントを塗布する。
