# 改善箇所説明図

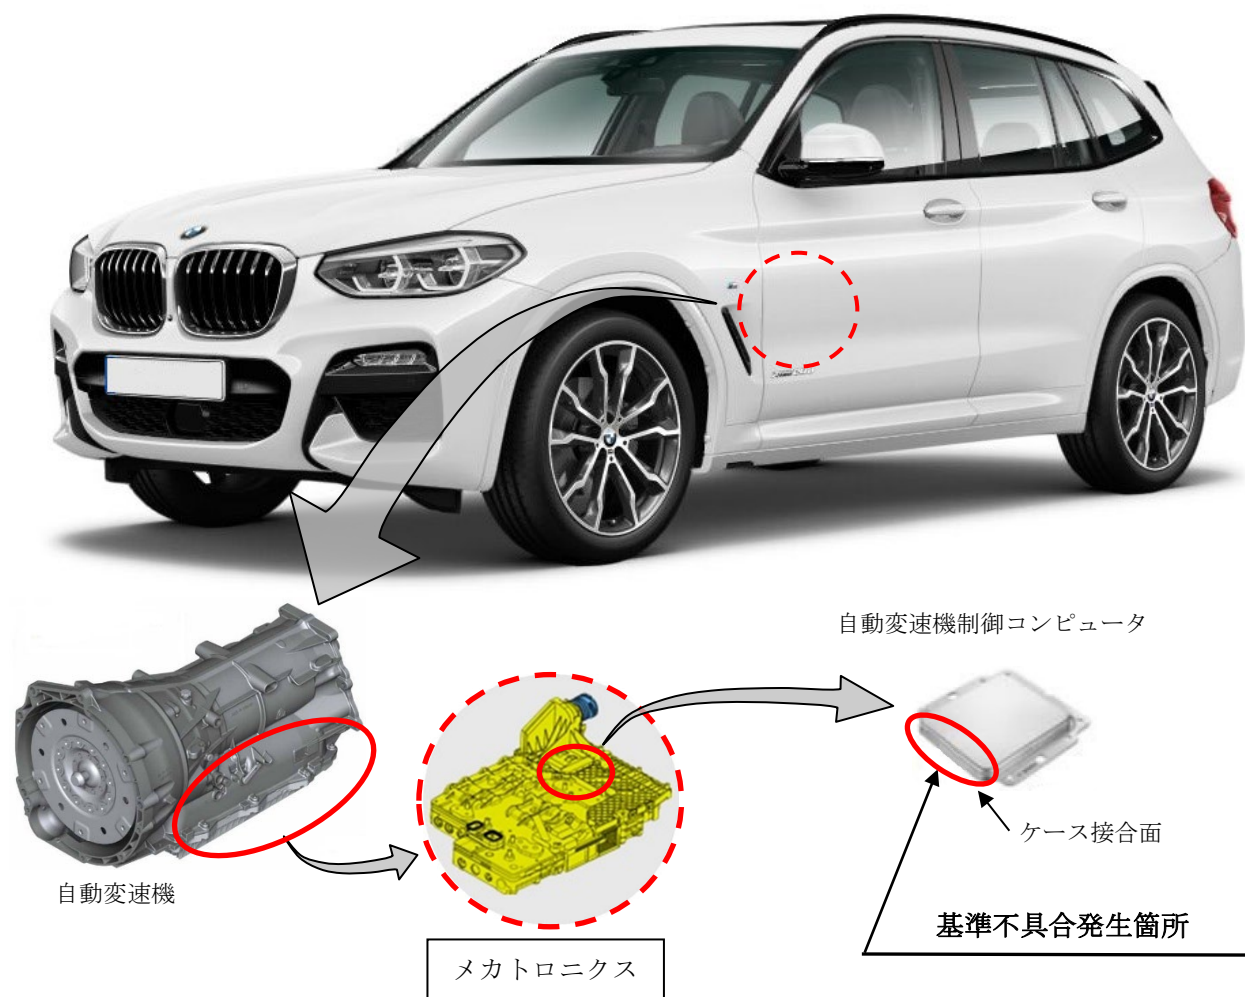
注)  は、交換する部品を示す。

自動変速機内の制御コンピュータ（ECU）において、溶接機の管理が不適切なため、ECU ケース接合面に溶接不良のものがあある。そのため、そのまま使用を続けると、トランスミッションフルードがケース内部に浸入してフルード内の金属粉により短絡回路が形成され、最悪の場合、走行不能となるおそれがある。

全車両、良品の自動変速機制御コンピュータを搭載したメカトロニクスと交換する。

識別：作業完了車は、右フロントドアロアヒンジ取り付けボルト（下側）の頭に黄色ペンを塗布する。
