## 改善箇所説明図

### 基準不適合発生箇所

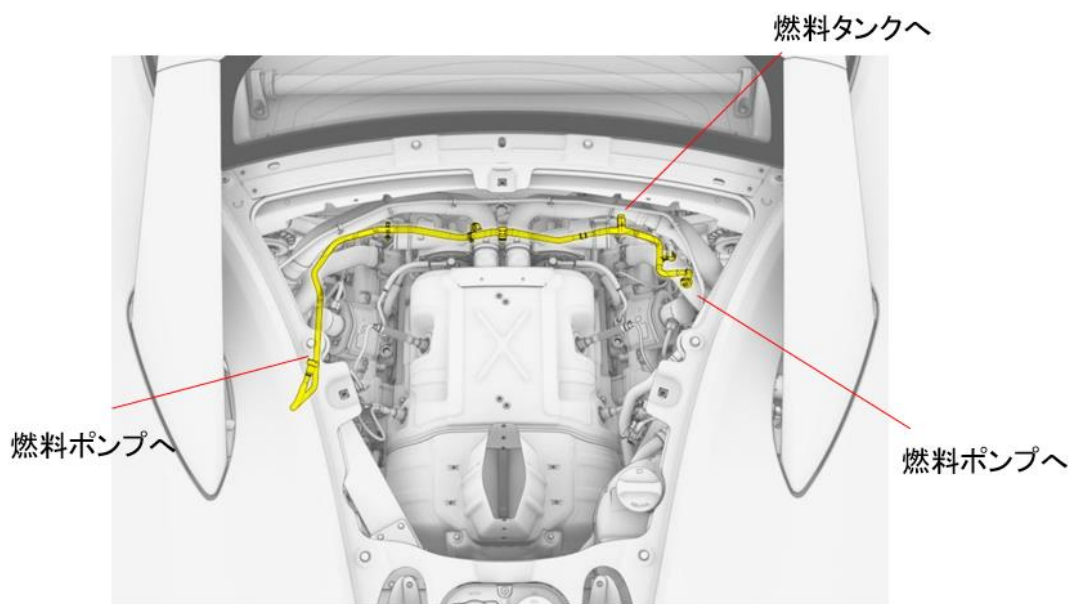
不具合の燃料ホース

黄色表示のホースが今回の対象

エンジン低圧燃料ホースの製造工程に不備があったため、厚みの異なるホースが取り付けられたものがある。そのため、エンジン始動時など燃圧がかかった際にコネクターからホースが外れることにより、燃料が漏れ、最悪の場合、火災となるおそれがある。

全車両、対象ホースを対策品に交換する。
