## 改善箇所説明図

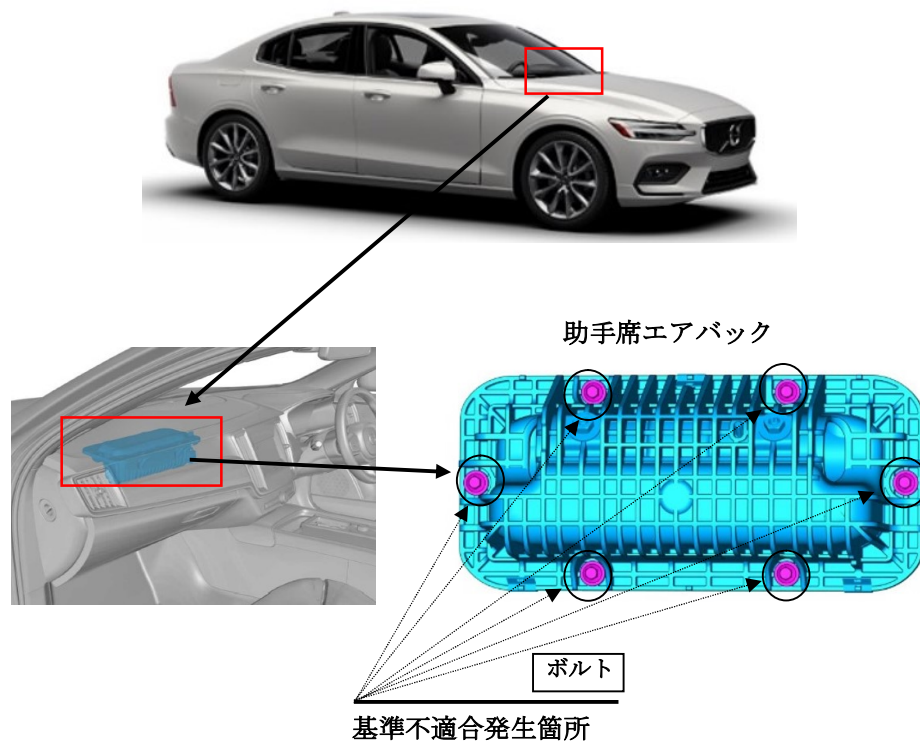
助手席エアバッグにおいて、車両生産工程の管理が不適切なため、助手席エアバッグが適切なトルクで締め付けされていない。そのため、走行中の振動等でボルトが緩み、最悪の場合、助手席エアバッグが正しく展開せず、意図した乗員保護機能がえられないおそれがある。

全車両、助手席エアバッグのボルトを適切なトルクで締め付ける。

運転者席側ドアロアヒンジ取り付けボルト（上側）の頭に白ペンを塗布する。
