## 改善箇所説明図

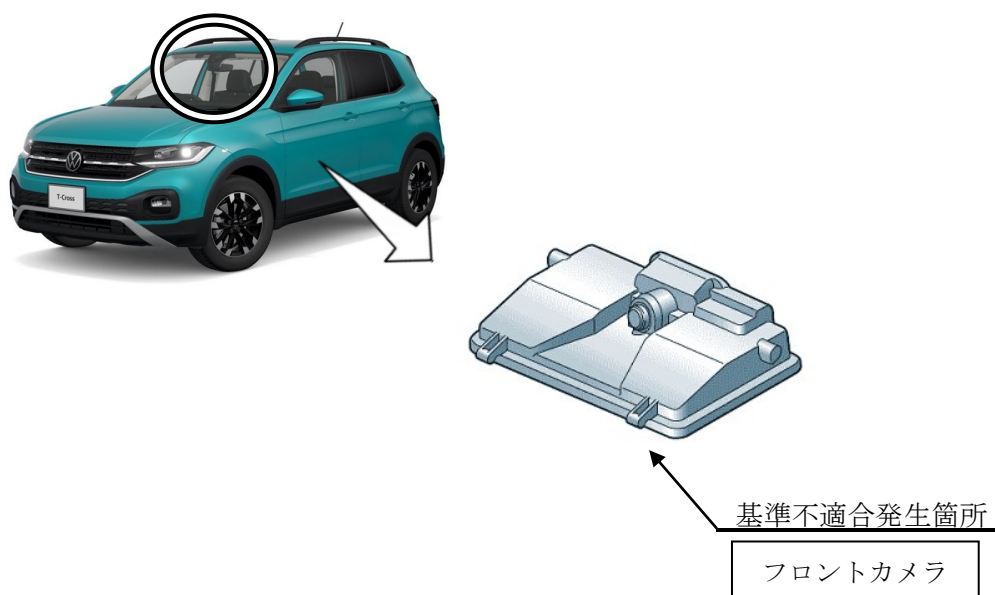
注：□ はプログラムを書き換える部品を示す。

運転支援システムTravel Assist<sup>(※)</sup>において、生産後の修正工程における、更新作業中の通信エラー等により、正しくプログラムが更新されていない。そのため、ステアリングのハンズオフ検知時のシステム無効化に関する作動が、保安基準に適合していない。

全車両、当該システム用のフロントカメラのコントロールユニットを対策プログラムに書き換える。
